# Vannområde Øyeren – elfiskeundersøkelser 2024

Ole-Håkon Heier, NJFF Østfold, 2024

### Vannforekomst Bekkefelt til Øyeren i Trøgstad 002-2572-R: Indre Østfold

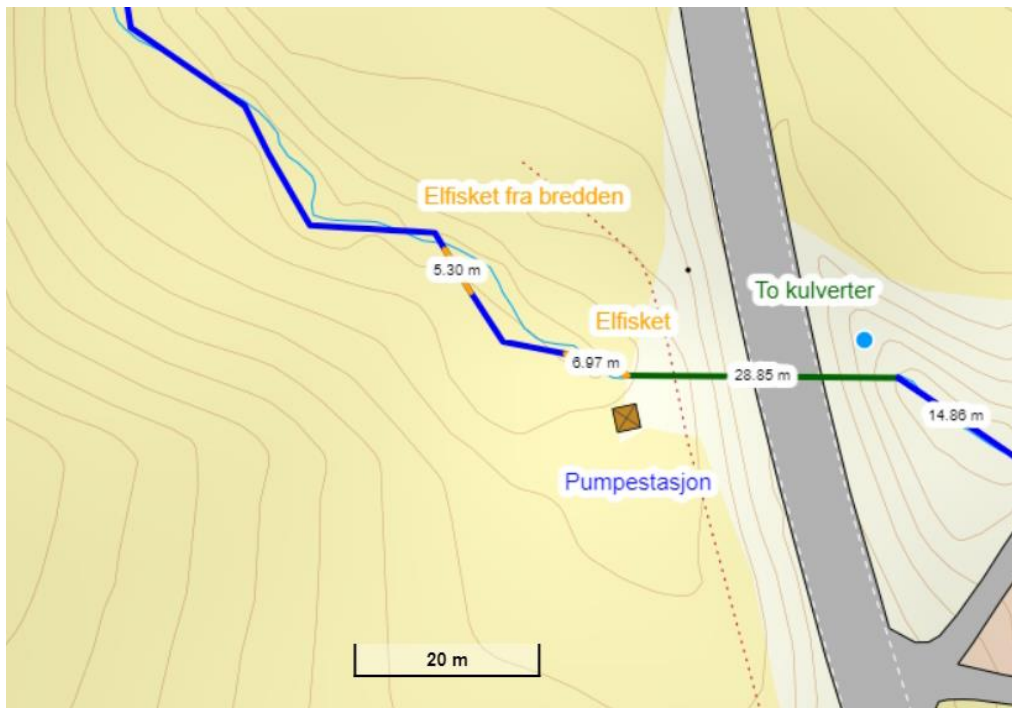
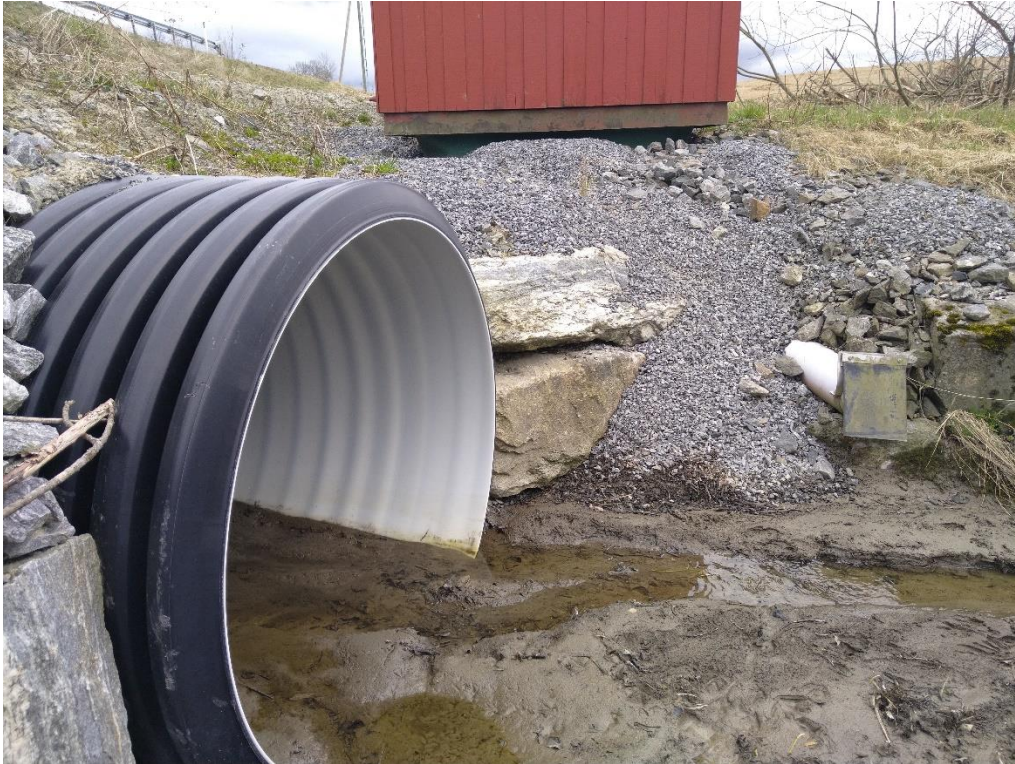
To store plastrør under veien utgjorde ikke noe vandringshinder for eventuell fisk. Opp mot disse rørene lå det litt leirefylt grus som gjorde det mulig å gå noen få meter opptil kulvertene. Det ligger en avløpspumpestasjon med overløpsrør til bekken rett nedstrøms rv. 22.

Vi fisket to strekninger på 5+5 meter nedstrøms kulverten. Vi verken så eller fanget fisk.

Figur 1 Tydelig stor transport av leire/silt ved utløpet av rør nummer to under Båstadveien.

- Det er (minst) tre potensielle vandringshinder for fisk nedstrøms stasjonene som ble elfisket i 2024 (og vi ikke fant fisk). Det bør kartlegges hvor langt opp det finnes fisk (og i så fall hvilke arter) i vassdraget. Det ville også vært ønskelig å fått vite av lokale hva de vet om utbredelsen av fisk i vassdraget i tidligere tider.
- Det er åpenbart stor utvasking av jord fra landbruksområdene i nedbørfeltet, så det bør gjøres mest mulig tiltak for å hindre avrenning.
- Det er dårlige eller manglende kantsoner langs bekken i mange områder der det er dyrket mark. Her er det stort forbedringspotensiale.

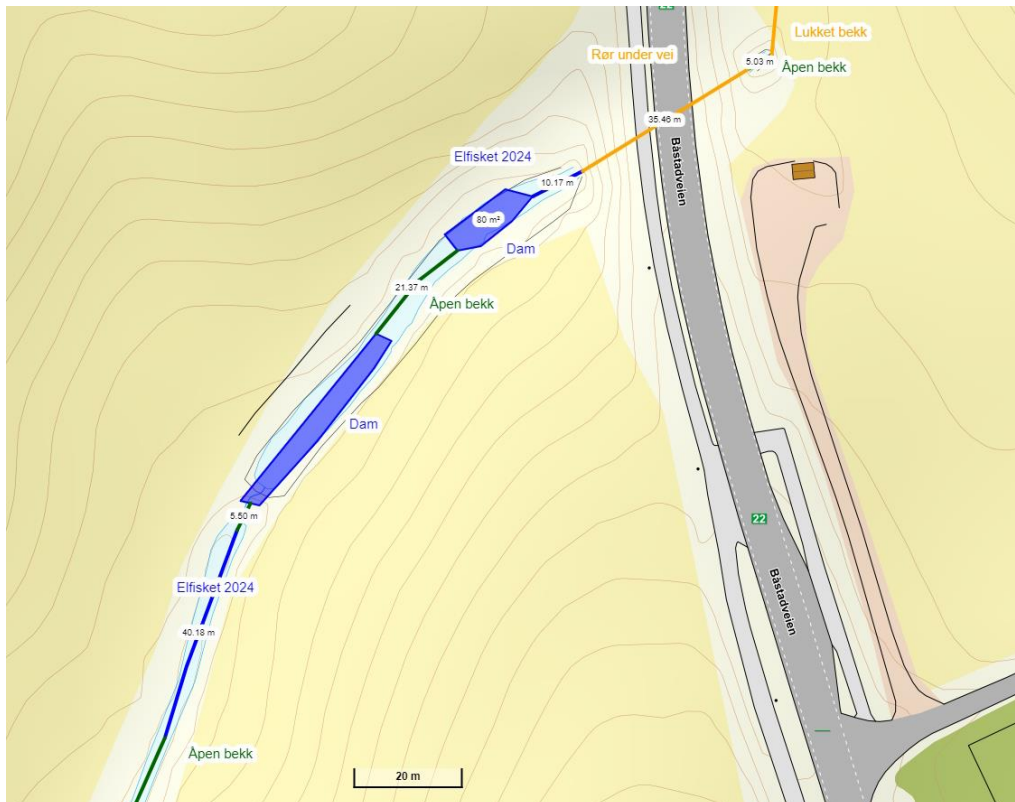
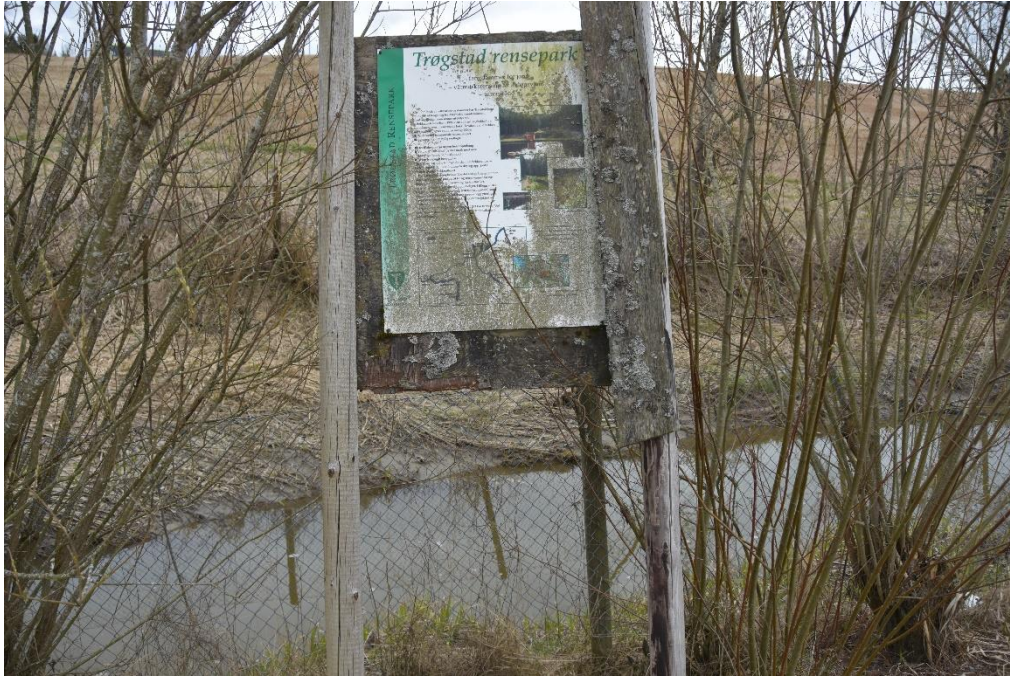
Kommunen har tidligere anlagt to sedimentasjonsdammer her, og hadde satt opp informasjonsskilt (som nå var ganske slitent) om Trøgstad rensepark. I hvilken grad disse dammene følges opp er usikkert, men de var fortsatt mer enn 1 meter dype (det gikk ikke å vade der).

Figur 2 Trøgstad rensesepark virker unektelig litt glemt om man ser på skiltet.

- Det er åpenbart stor utvasking av jord fra landbruksområdene i nedbørfeltet, så det bør gjøres mest mulig tiltak for å hindre avrenning. I så måte bør kommunen først se på de allerede anlagte sedimentasjonsdammene nedstrøms riksvei 22. Er de tømt? Fungerer de etter hensikten? Kan de forbedres?

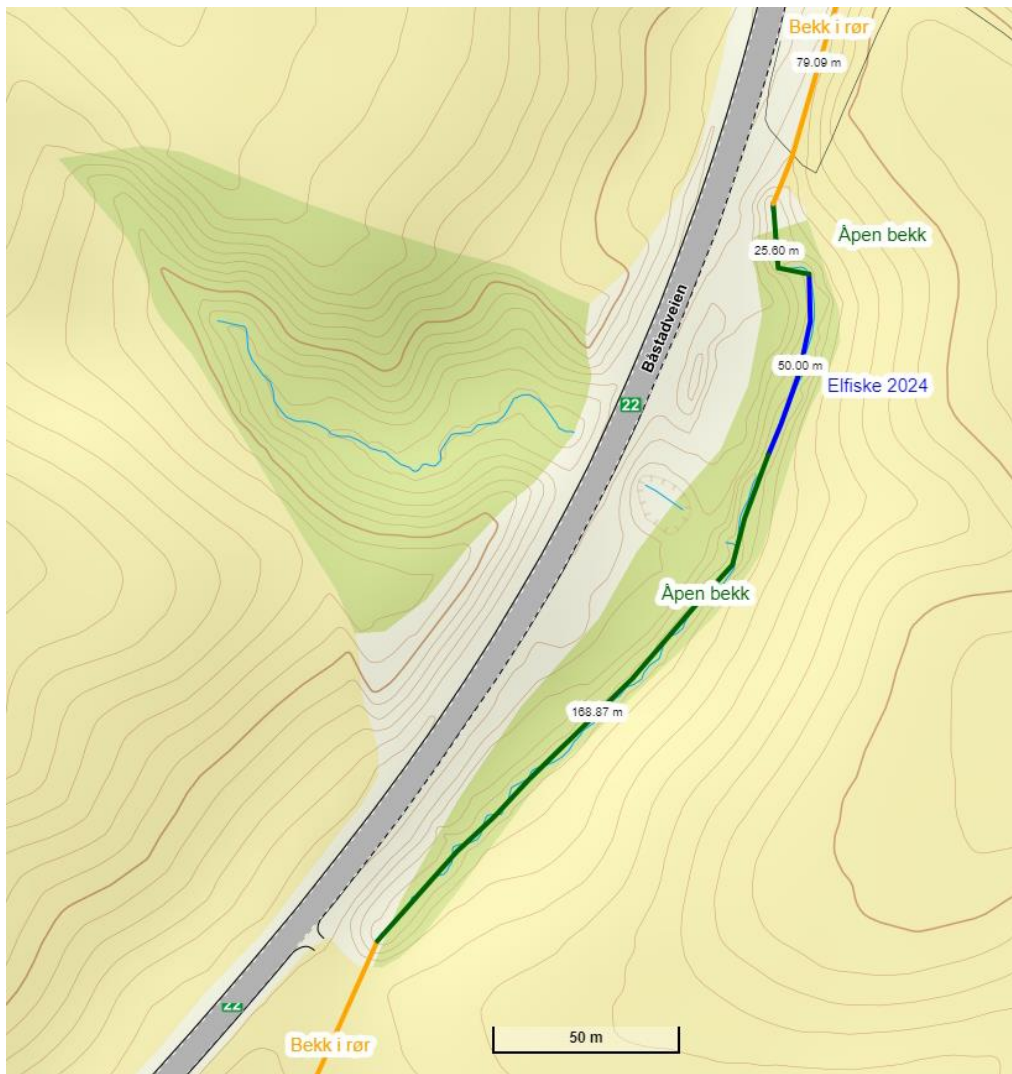
*Hovedløp øst for riksvei 22 og vest for Kolbjørnrød*

Vi fisket en strekning på 50 meter på den øvre delen av bekken. Vi verken så eller fanget fisk. Gitt at bekken så ut til å ha gode forhold for ørekyte, som vi fant lengre ned, er det sannsynligvis et vandringshinder på strekningen i rør nedstrøms.

- Det er dårlige eller manglende kantsoner langs bekken i mange områder der det er dyrket mark. Her er det stort forbedringspotensiale.
- Det er mange bekkelukkinger mellom Båstadveien og nedre del av Skvalderbekken. For biologisk mangfold ville det vært mer positivt jo mer av disse bekkene som ble åpnet. Vi så jo også av elfisket at strekningen som er lagt i rør rett vest for Kolbjørnrud var et vandringshinder for fisk.

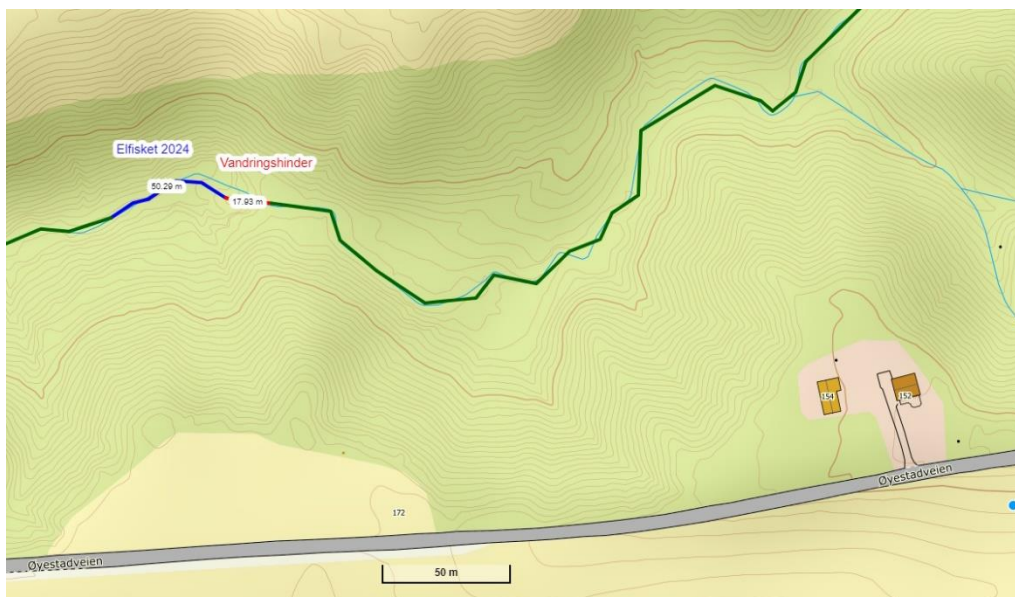
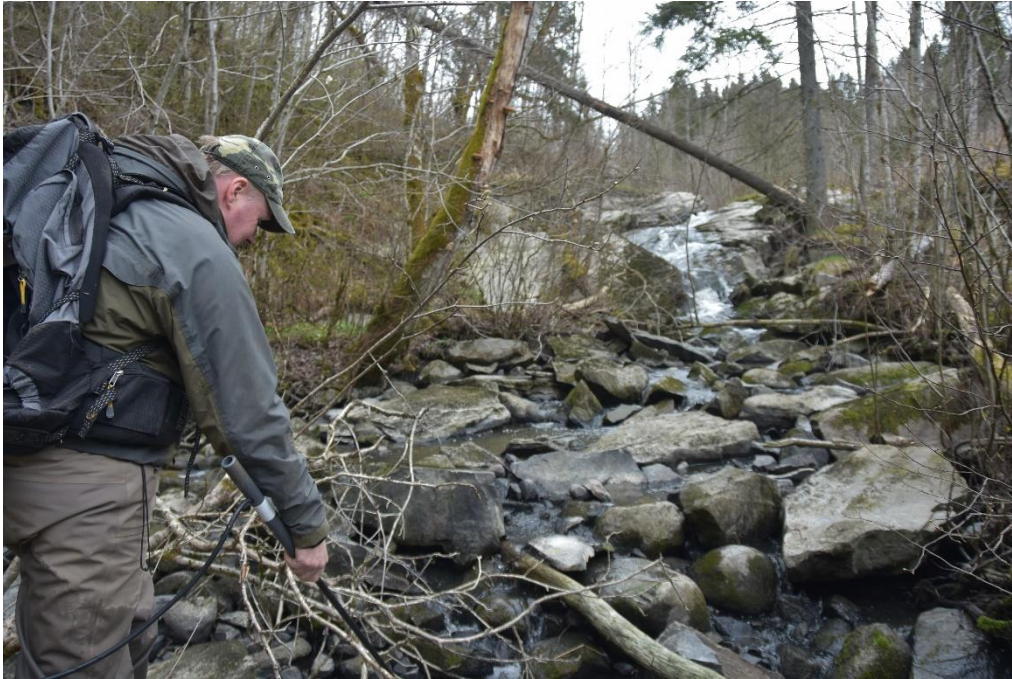
Vi elfisket en strekning på 50 meter en gang nedstrøms fossene, som nok er et naturlig vandringshinder for eventuelle fisk. Imidlertid **verken fanget eller observerte vi fisk.**

Figur 4 Elfiske opp mot vandringshinderet.

- Stasjonen i Østelva nordvest for Øyestadveien 154 er en strekning der man kunne forvente å finne arter som stingsild, ørekyte, bekkeniøye eller ørret. Ut fra kart kan vi ikke se at det skal være noen vandringshindre i fht. Øyeren nedstrøms. Det ville derfor vært ønskelig å vite av lokale hva de vet om utbredelsen av fisk i vassdraget i tidligere tider. Stasjoner lengre opp i vassdraget bør også elfiskes, og det samme gjelder stasjoner lengre ned, dersom det er noen steder der som er det er mulig å gå (?).
- Det er åpenbart stor utvasking av jord fra landbruksområdene i nedbørfeltet, så det bør gjøres mest mulig tiltak for å hindre avrenning og kanskje fordrøye flommer ved å holde tilbake vann i overgangen dyrket mark til skog.
- Det må her bemerkes at det fra naturens side er store forekomster og dermed utvasking av leire og silt i dette nedbørfeltet.

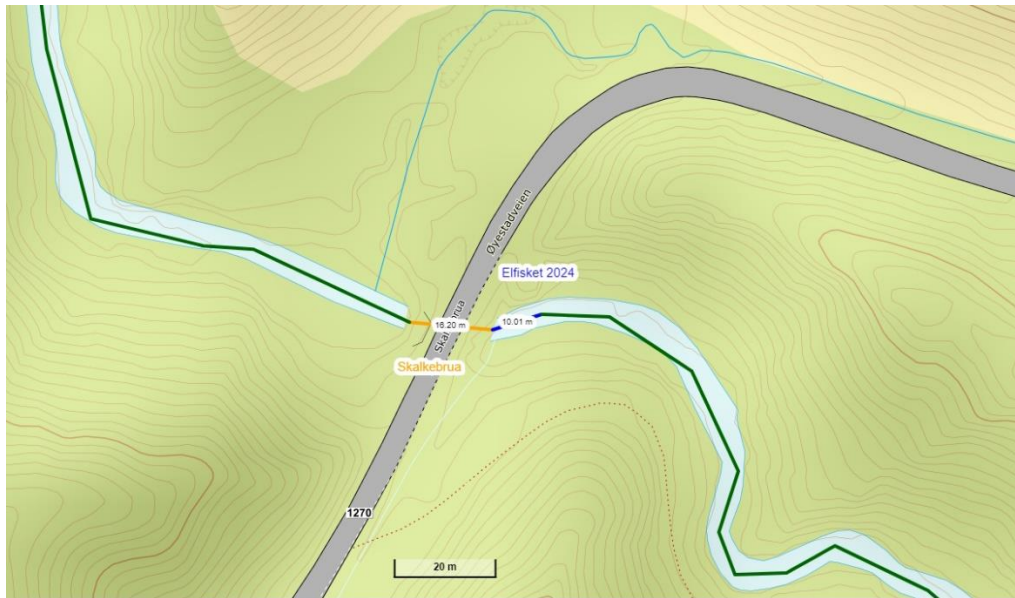
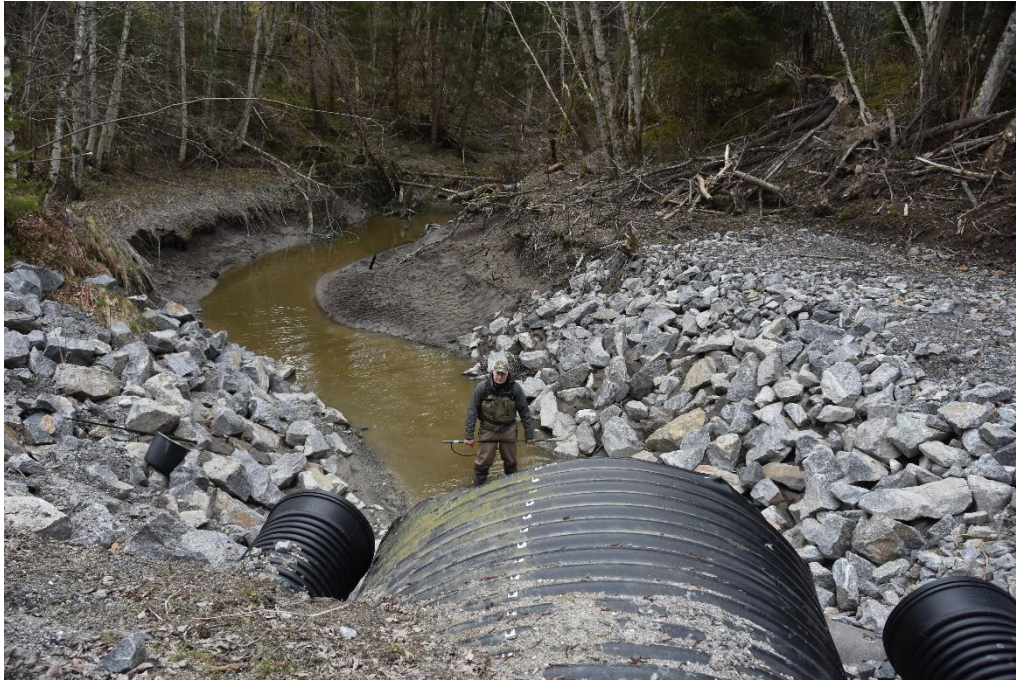
Bekken gikk i skog, men ble på stedet krysset av Øyestadveien (Skalkebrua). Skalkebrua er for øvrig ikke lengre noen bru, men et nylig lagt stort plastrør med to mindre rør på hver side for å ta unna flomvannføring. Det er en kraftig steinfylling rundt rørene.

Vi fikk pga. de elendige vadeforholdene kun elfisket en strekning på 10 meter oppstrøms rørene. Disse er for øvrig ikke et vandringshinder for eventuelle fisk. Imidlertid **verken fanget eller observert vi fisk**. Ut fra kartet ser det imidlertid ikke ut til å være noen vandringshinder mellom Øyeren og dette området. Det burde dermed latt seg gjøre å påvise fisk her. Imidlertid begrenset jo bunnforholdene mulighetene for elfiske dramatisk, så det kan godt være at det finnes fisk i bekken i området. Det kan imidlertid også være at fisken ikke trives i denne elva/bekken, blant annet pga. de dramatiske vannføringssendringene som forekommer.

Figur 5 Både rørdimensjon og fyllmasser vitner om at bekken kan gå riktig stor til tider.

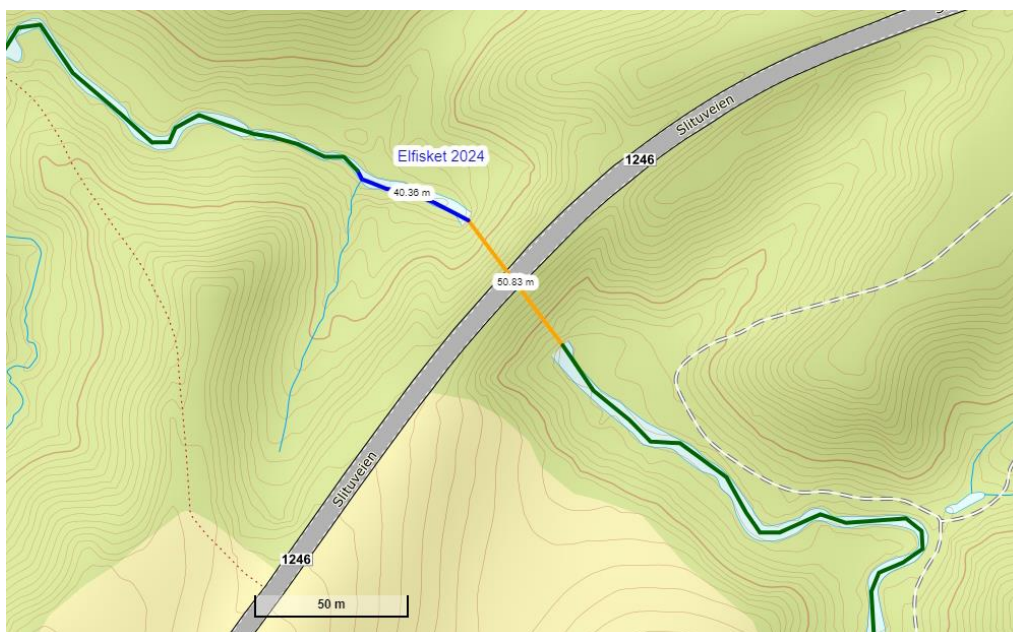
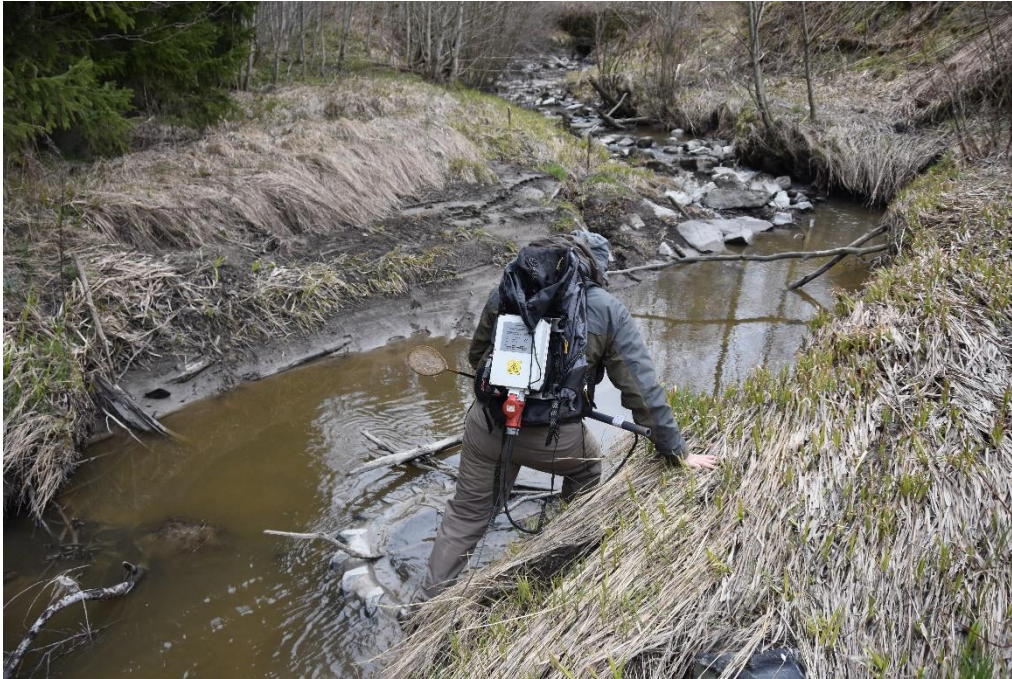
På befaringstidspunktet var bekken 2 meter bred og opptil 1+ meter dyp der det ble vadet. Bekken kan nok fort bli 1-1,5 meter dypere ved høy vannføring. Det er noe fall opp mot røret under Slituveien, og der var det både stein og grus og lette stryk. Den nedre delen av strekningen har bunn av leire/silt. Det var mye søppel i området.

Figur 6 Utrygg vadebunn, men mye skrot i bekkeløpet = elfiske fra traktordekk.

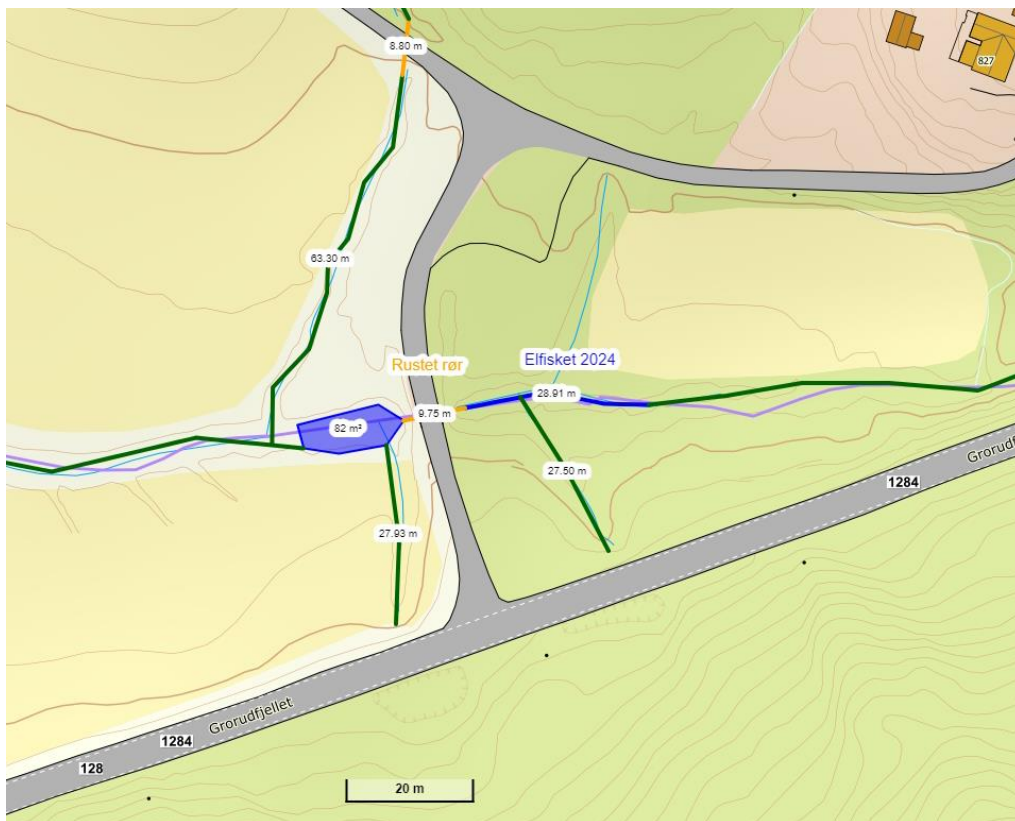
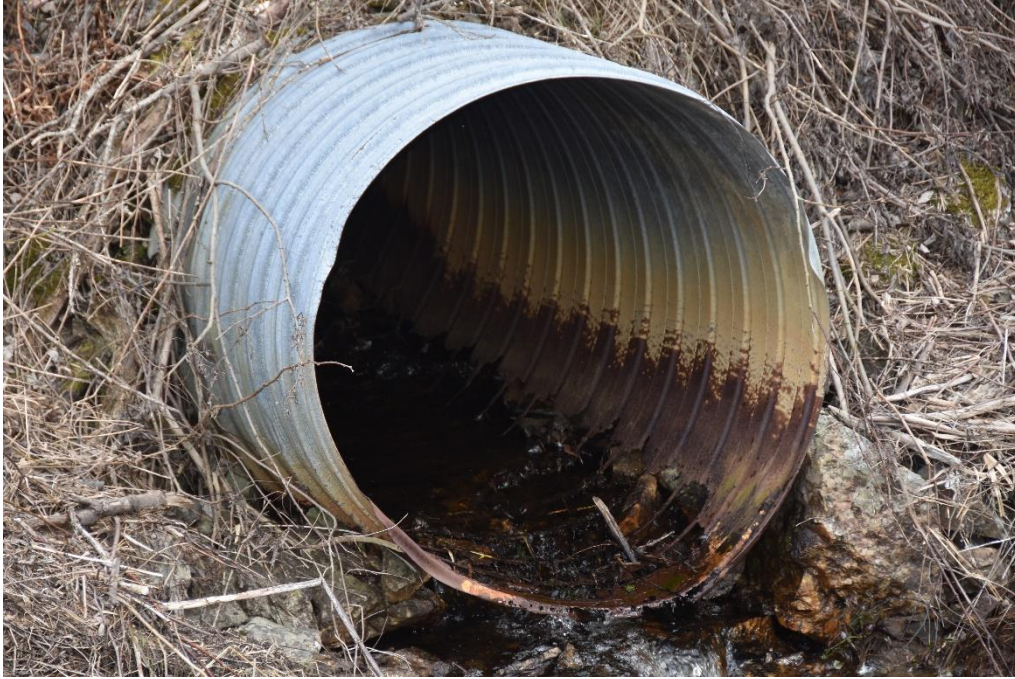
Røret under veien er i dårlig stand (rustet metallrør), og på lav vannføring vil det være utfordrende for fisk å vandre opp, i tillegg til at de istykkerrustedede delene kan skade fisken. Nedstrøms røret er en grunn og helt åpen kulp. Løvskogen som utgjorde kantvegetasjonen, var nylig hugget.

Figur 7 Istykkerrustet rør.
