Sjørretbekker i Østfold
Fiske- og habitatundersøkelser,
status, og tiltak
2023

Ole-Håkon Heier, Norges jeger- og fiskerforbund Østfold

NJFF
Østfold

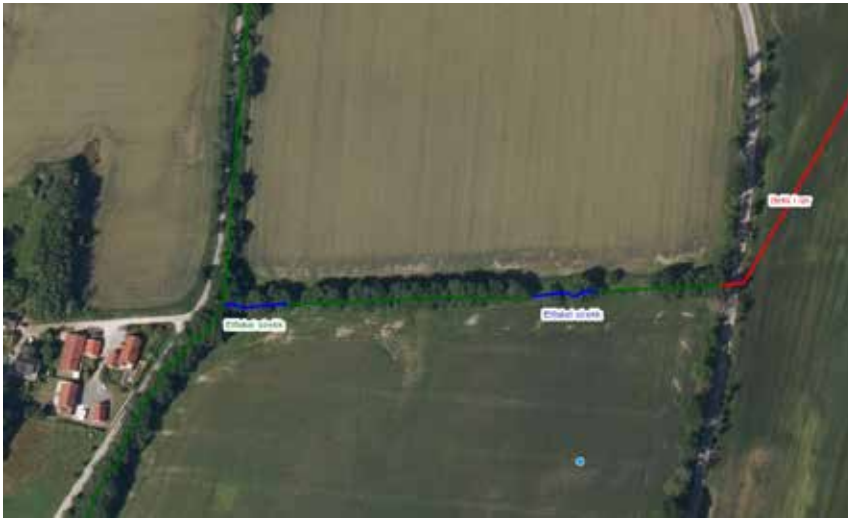
Figur 5 Østløpet opp til Østre Årefjordsvei - elfisket 2019 og 2022

Vi hadde store problemer med å få strømnivået på apparatet under 2,5 Ampere, på tross av at vi testet alle innstillinger. Dette tydet på uvanlig høy ledningsevne i vannet.

Strekningen nord for bekkedelet ved Ekeby var tørr.

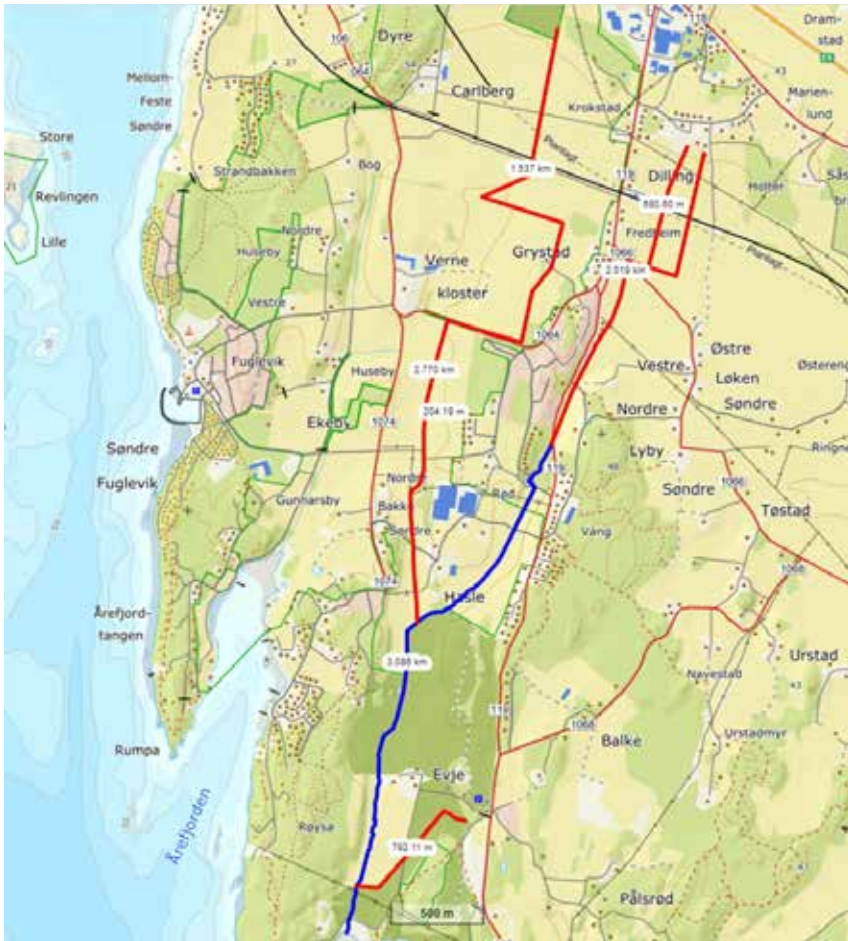
Figur 6 Oversiktskart

Evjeåa deler seg strengt tatt i to litt mer enn halvannen kilometer oppstrøms utløpet, men hele det vestre løpet (3300 meter) ligger i rør. Det østre løpet fortsetter halvannen kilometer til, før også det ligger i rør (drøyt 2000 meter). Den åpne delen er 3100 meter lang. Det er en sidebekk ved Evje ganske langt ned som er rundt 800 meter lang.

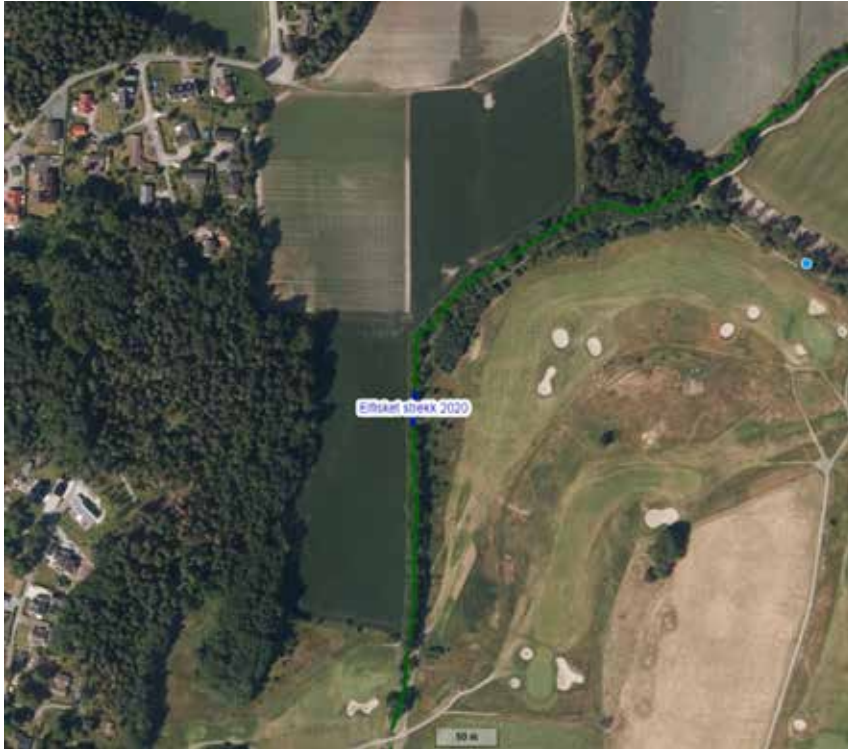
Figur 7 Elfisket strekk 2020

Petter Mellum og Kjetil Johansen (Begge Moss og Omegn JFF) og Ole-Håkon Heier elfisket 33 meter bekk (33 m², 3 ganger overfiske) mellom Evje og Hasle i den midtre del av bekken 2-9-2020. Vannføringen var liten og vannet relativt klart. Her har MOJFF lempet uti mengder med stor stein for å bedre forholdene for oppvoksende ørret. Lengre opp i bekken har de lagt ut gyttegrus.

Vi fant 98 ørret, noe som gir et tall på 306 ørret/100 m². Fordelingen mellom 0+ (50-75 mm) og 1+ (90-135 mm) var omtrent lik. Vi fant i tillegg en ørret på 185 mm. Dette vil si at foreningen har lyktes svært godt med å lage attraktive oppvekstområder.

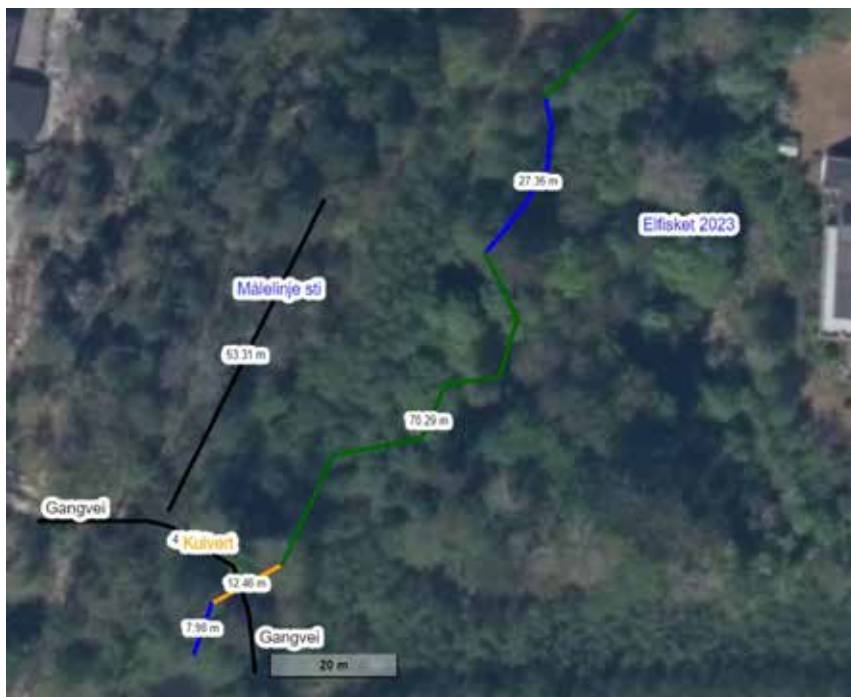
Figur 9 Elfisket strekk 2023

Kjetil Johansen (Moss og Omegn JFF) og Ole-Håkon Heier elfisket et cirka 27 meter langt strekk tre ganger 7-9-2023. Fisket ble gjennomført oppstrøms dammen og kulverten under gangveien. Strekket gikk fra 53 meter oppstrøms kulverten (gangveien) langs stien opp i skogen. Vannet var klart og lavt.

Her har foreningen lagt ut gytegrus og bygget terskler siden 2019. Vi fanget 112 ørret på tre ganger overfiske (60,75m²). 0+ var dominerende med 104 individer (40-80 mm). 7 fisk var mellom 105 til 175 mm (1+/2+). 1 fisk var 250 mm. Det gir en tetthet på 185 ørret/100m².

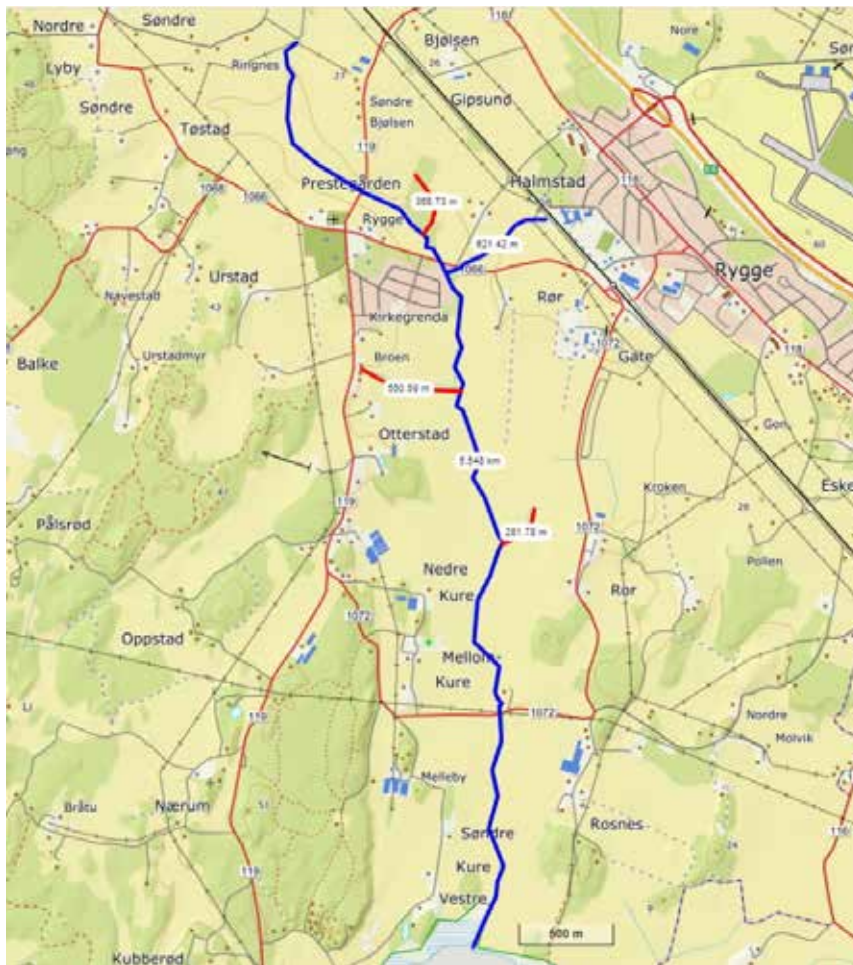
Figur 12 Oversiktskart

Hovedløpet er mer enn 5500 meter langt og åpent. Sidebekken sør for Voll renner åpent over 600 meter fra Halmstad.

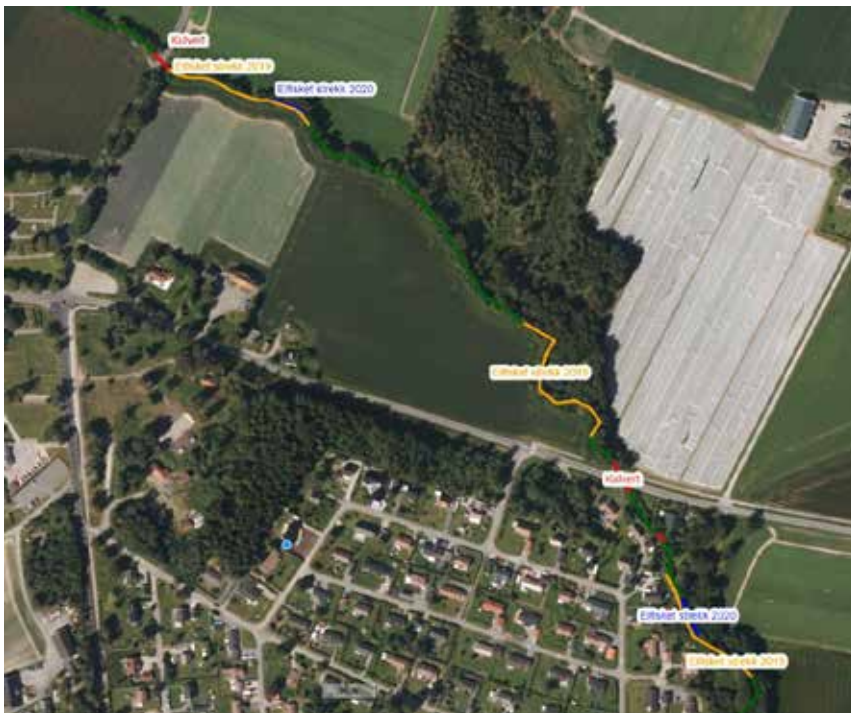
Figur 13 Oppstrøms og nedstrøms Bygdetunveien - elvskede strekk 2019 og 2020

Kjetil Johansen og Petter Mellum (Moss og Omegn JFF) og Ole-Håkon Heier elfisket drøyt 100 meter bekkestrekning en gang oppstrøms Bygdetunveien 13-9-2019. Det var, så langt man kan si det om Kureåa, litt over normal vannføring og noe dårlig sikt.

Det ble fanget 3 ørret, der den ene var 280 mm lang, og de to andre var 65 og 85 mm. Det ble observert, men ikke fanget, 10 ørret. 8 av disse var sannsynligvis 0+, med lengde godt under 100 mm. En var anslagsvis 300 mm lang, og den siste var en stor fisk som nok var over en kilo.

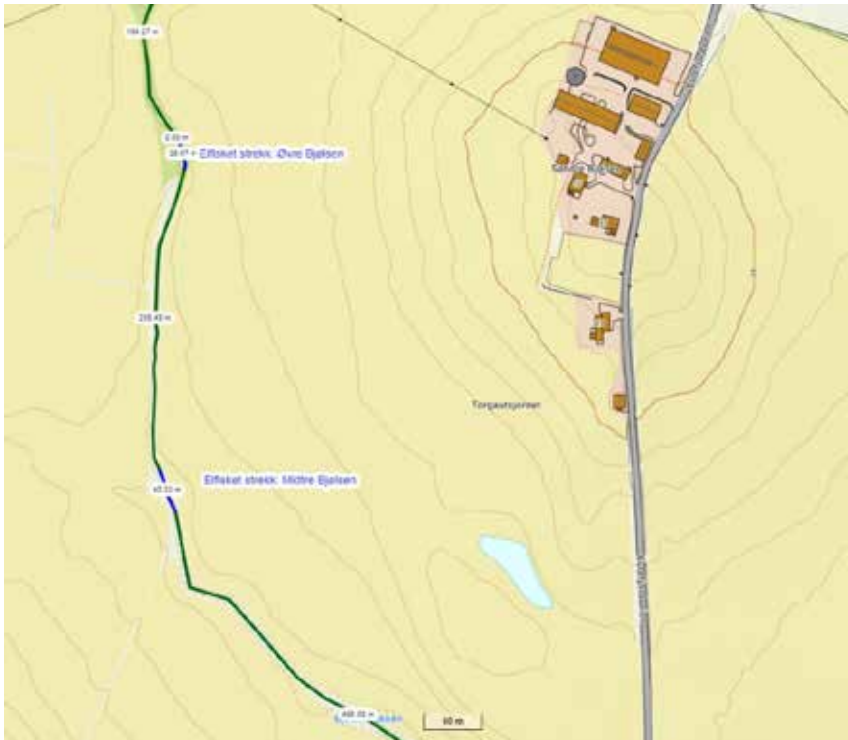
Figur 14 Oppstrøms Kurefjordveien (Bjølsebekken) - elfiskede strekk 2021

Det første strekket la vi midt i Bjølsebekken. Her er det brådypt, lite høyere kantvegetasjon og et ganske ensartet bunnmiljø. Strekket var 40 meter langt (70m², 3 overfiskinger), og vi fanget 18 ørret, noe som gir en tetthet på 35 ørret/100m². Fangsten besto av 9 stk. 0+ (70-95 mm), og 9 stk. eldre fisk (120-175mm).

Det andre strekket la vi cirka 200 meter nedstrøms bekkelukkingen i Bjølsebekken. Her er det skog på sidene av bekken, bekkeløpet er bredere enn lengre ned og strømhastigheten noe lavere, dog fortsatt høy. Bunnen besto for det meste av sand. Strekket var 30 meter langt (60m², 3 overfiskinger), og vi fanget 16 ørret, noe som gir en tetthet på 30 ørret/100m². Fangsten besto av 8 stk. 0+ (60-85 mm), og 8 stk. eldre fisk (130-170 mm).

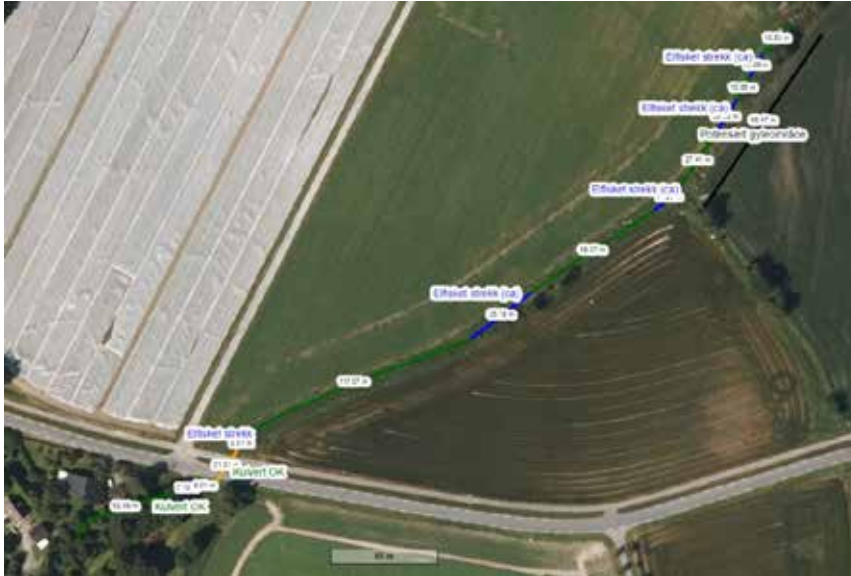
Figur 15 Sidebekk Halmstad/sør for Voll - befaring/elfiske 2021

Fra cirka 250 meter oppstrøms Bygdetunveien (oppstrøms sidebekken fra sør) er det et visst fall, flere kulper og en del grus på bunnen. Dette bør kunne fungere som gyteområde.

Vi fisket 5 steder (sum cirka 100 meter) oppover i de nedre 400 meterne av bekken, men fant ikke fisk. Det var klart vann og svært liten vannføring, men det rant vann.

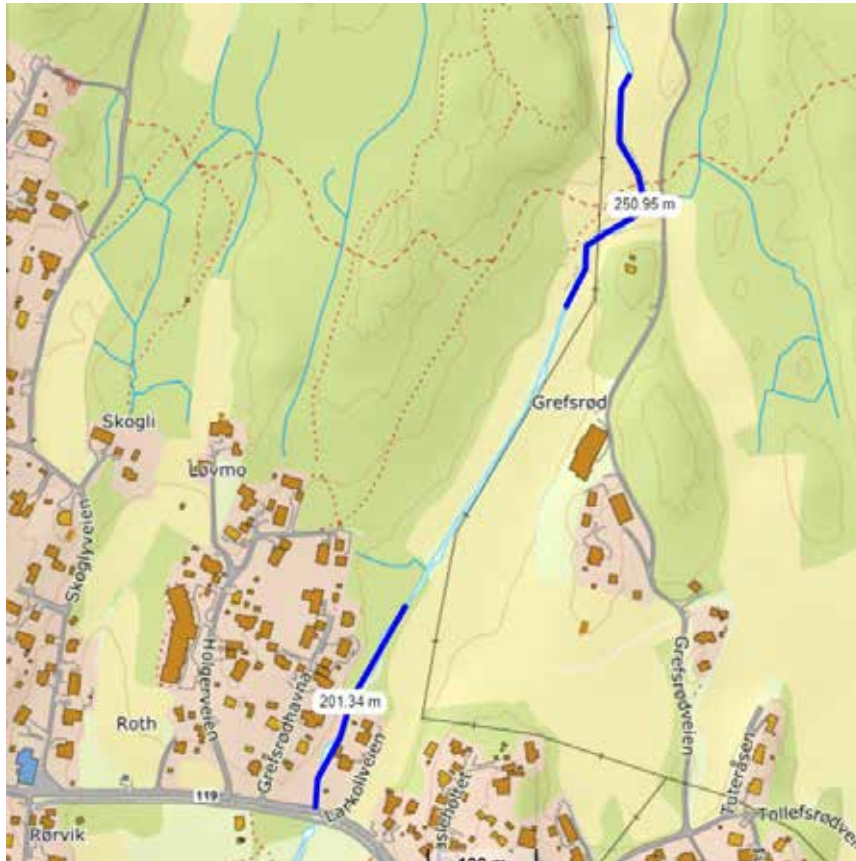
Figur 19 Karlsens elfiskede strekk i 1996

(200 meter) og ett nord for Grefsrød (250 meter i samme område som vi så vidt rakk å sjekke i 2023, se under). På det nedre strekket fant han 10 ungfisk (100-160mm), og 14 gytefisk (24-60cm). På det øvre strekket fant han 4 ungfisk (140-150mm) og 3 gytefisk (30-40cm).

Karlsen påpeker at bekken er en viktig sjørrettbekk, og at de nedre delene er spesielt gode. Han nevner også at han ikke fant 0+, og foreslår at dette kan være pga. at den foregående vinteren var svært kald og at mye av rognen dermed kan ha gått tapt pga. tørke/frost.

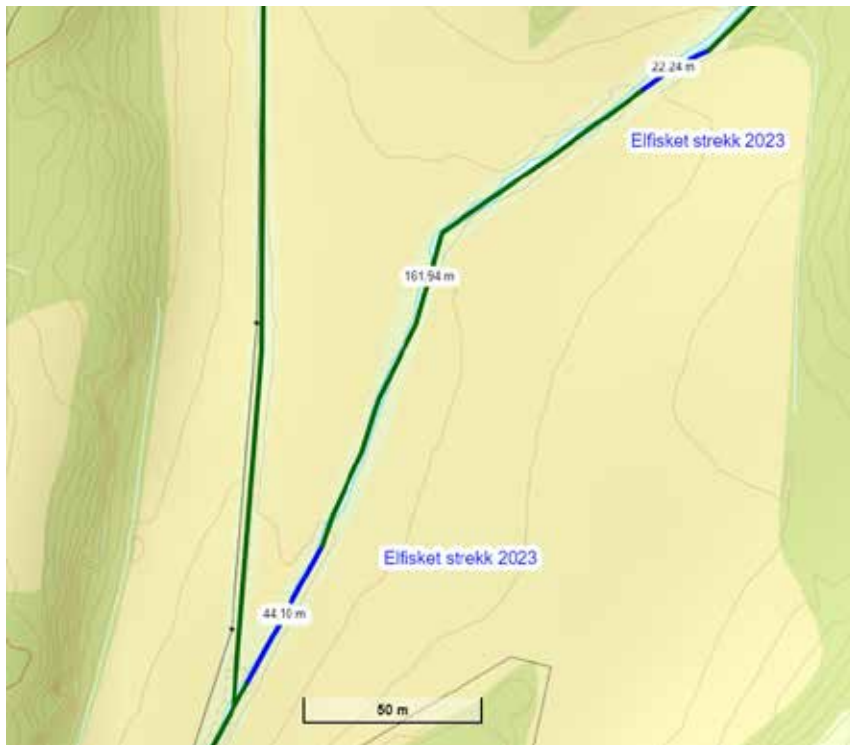
Figur 20 Elfiskede strekk september 2023

Det nederste strekket (øvre del, jordet øverst) var 29 meter langt (21.75m², 1 gang overfiske), og gikk fra overgangen mellom jordet og skogen og nedover. Vi fant 9 ørret, noe som gir en tetthet på minst 41 ørret/100 m². Det var kun 0+ i meget god kondisjon (70-95 mm) og finne. Vi fanget også store mengder nipigget stingsild.

Det øverste strekket (skogen nedstrøms kulvert) var 23 meter langt (17.25m², 1 gang overfiske), og gikk fra overgangen mellom jordet og skogen og nedover. Vi fant 4 ørret, noe som gir en tetthet på minst 23 ørret/100 m². Det var kun 0+ i svært god kondisjon (80-115 mm) og finne. Vi fanget store mengder nipigget stingsild også her.

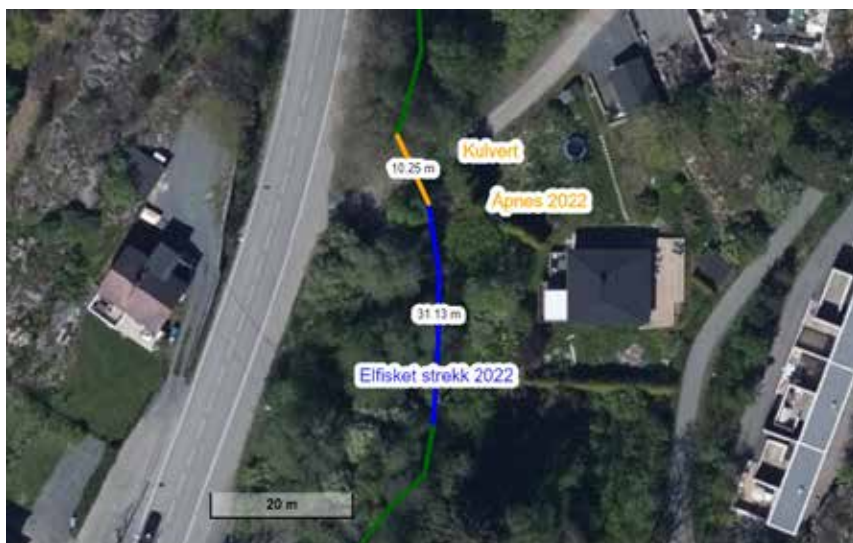
Figur 25 Elfisket strekk 2022 - nedstrøms Juvet

Det midtre strekket la vi fra rett oppstrøms den åpne kulverten under en stikkvei sør for Nøkkellandsveien og opp til cirka midt i det lille løvskogholdet. Strekningen var 31 lang. Her fanget vi 11 ørret (1 gang overfiske, 46.5 m²). Det gir en tetthet på minst 24 ørret/100m². 8 av fiskene var 65-90 mm, mens de tre siste var 100-110 mm. Vanligvis er de sistnevnte da gjerne 1+, men her hadde bekken blitt åpnet for sjøørret så sent som høsten før. Det er dermed sannsynlig at alle er årsunger, og at de har hatt såpass god plass at de har hatt optimal tilgang på næring og dermed svært god vekst.

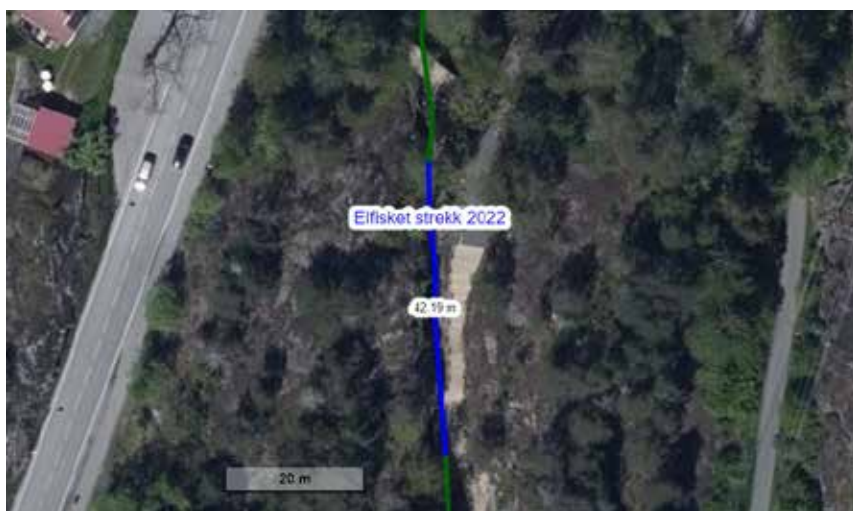
Figur 26 Elfisket strekk 2022 - Juvet

Det øvre la vi oppe i Juvet, fra brekket oppstrøms den øverste terskelen og til det smaleste punktet i selve juvet. Strekningen var 42 meter lang. Her fanget vi 10 ørret (1 gang overfiske, 42 m²). Det gir en tetthet på minst 24 ørret/100m². Det var kun 0+ (60-90 mm), noe som ikke var overraskende, jfr. forrige stasjon.

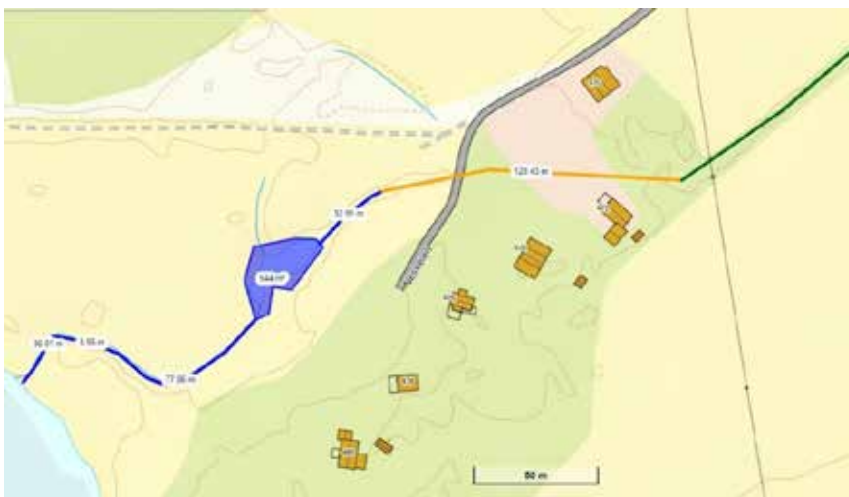
Figur 31 Kart over den nedre delen - etter befaring

Nedre del ble befart av Ole-Håkon Heier den 6-10-23. Det var anslagsvis middels vannføring og klart vann.

Det er hestebeite på den nedre delen som er åpen, så det lot seg ikke gjøre å komme inntil bekkeløpet. Det 120 meter lange røret under veien og grøntarealene mellom hyttene er sannsynligvis ikke noe hinder, basert på at røret har ganske stor diameter og lite fall. Dammen ser ut til å stå i ganske plan med bekken.

Der bekken renner inn i røret er det montert en rist, men denne var åpen, og hadde ganske bra lysåpning. Fra innløpet i røret og videre oppstrøms er bekken åpen med noe fall. Flere fisk ble observert rett oppstrøms røret (sannsynligvis stingsild, men kan på ingen måte eliminere ørret).

Lokalforeningen bør kontakte grunneier mtp. å restaurere bekken noe, bekken bør befares videre oppover, og det bør gjennomføres elfiske for å klargjøre forekomsten av fisk.

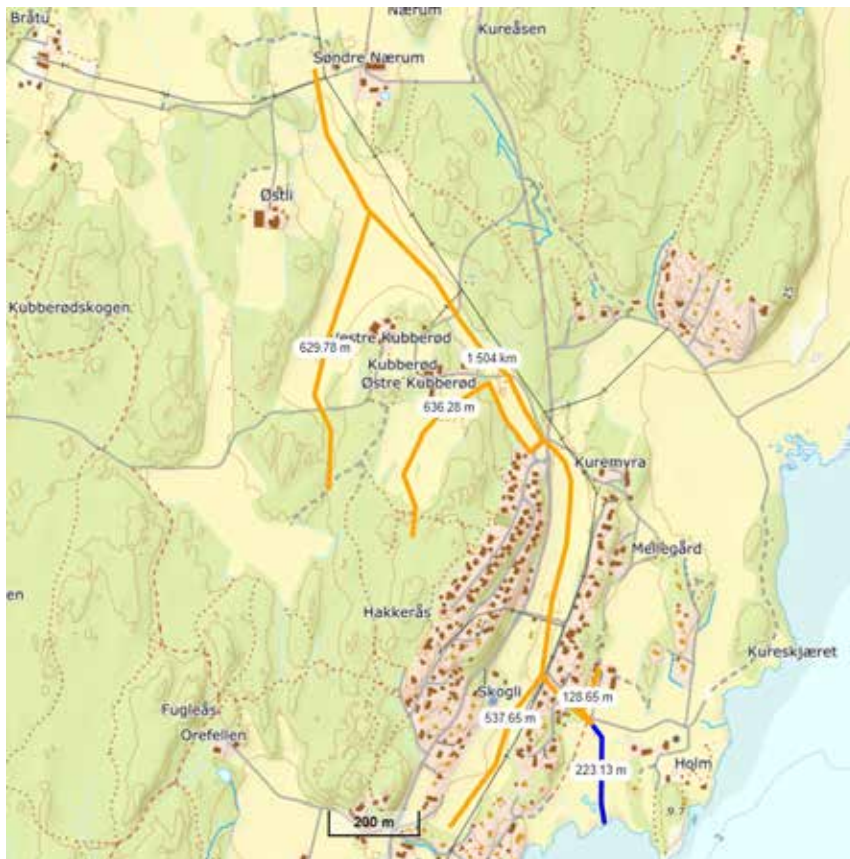
Figur 32 Oversiktskart

Fra utløpet i Kurefjorden er bekken åpen i drøyt 220 meter. Det er imidlertid nesten ikke fall på strekningen. Oppstrøms har bekken et stort nok nedslagsfelt til at den neppe går tørr, da hovedløpet er mer enn 1600 meter langt, med to sideløp på over 600 meters lengde og ett på mer enn 530 meter. Den nedre delen er imidlertid lagt i rør i hele 700 meter under boliger og dyrket mark.

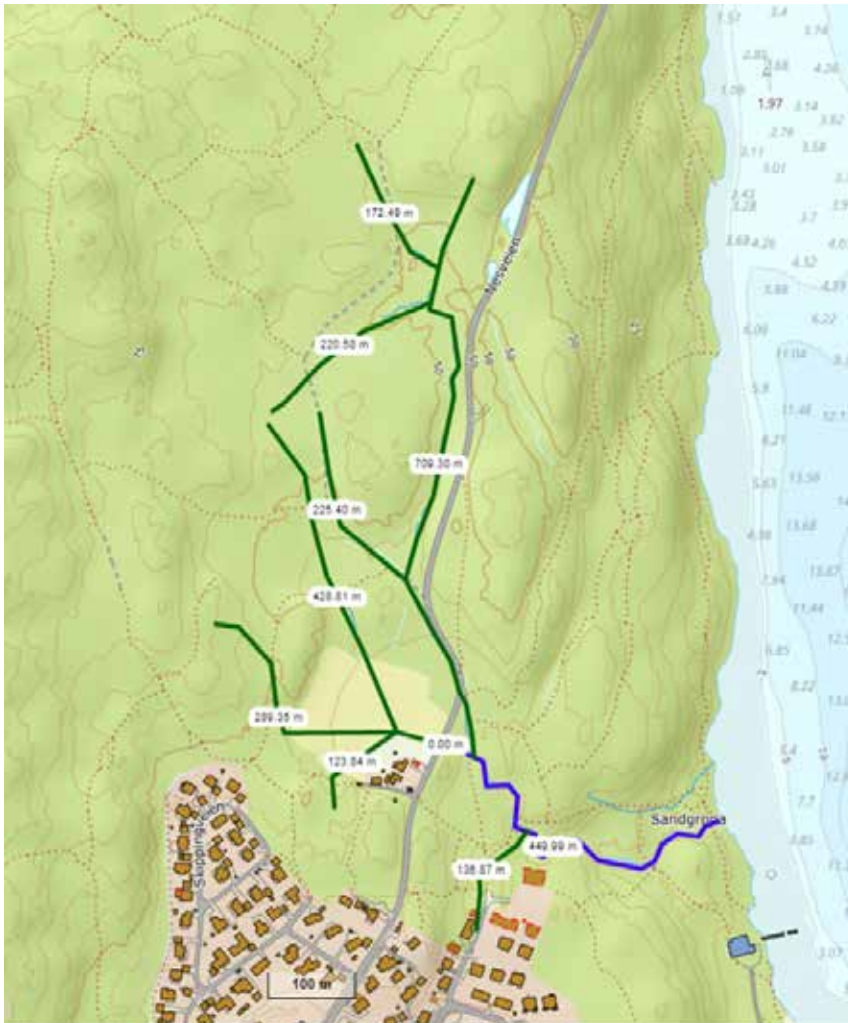
Figur 33 Oversiktskart

Hovedløpet i bekken er 1150 meter langt, og renner nesten kun i skogsområder. Det tilkommer iallfall fire sideløp på 200-450 meters lengde. Bekken ligger på Jeløya og renner ut i Mossesundet.

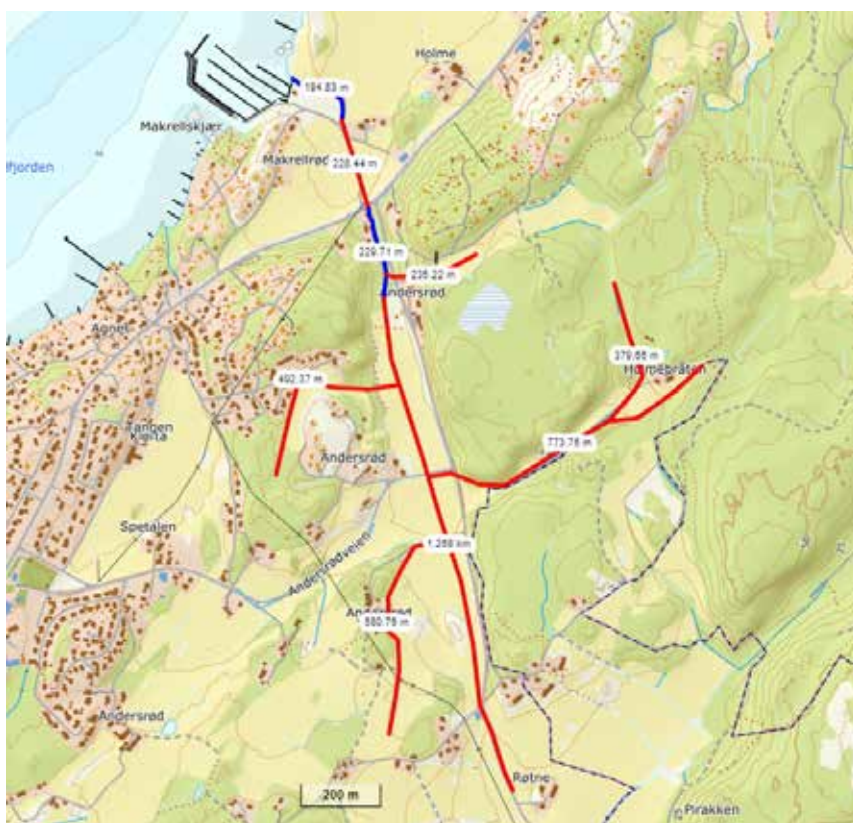
Figur 36 Oversiktskart

Røtnebekkens hovedløp er litt over 1900 meter langt. De øvre cirka 1250 meterne ligger i rør. I tillegg er det et 230 meter langt rørstrekk som går under jordene og Saltnesveien.

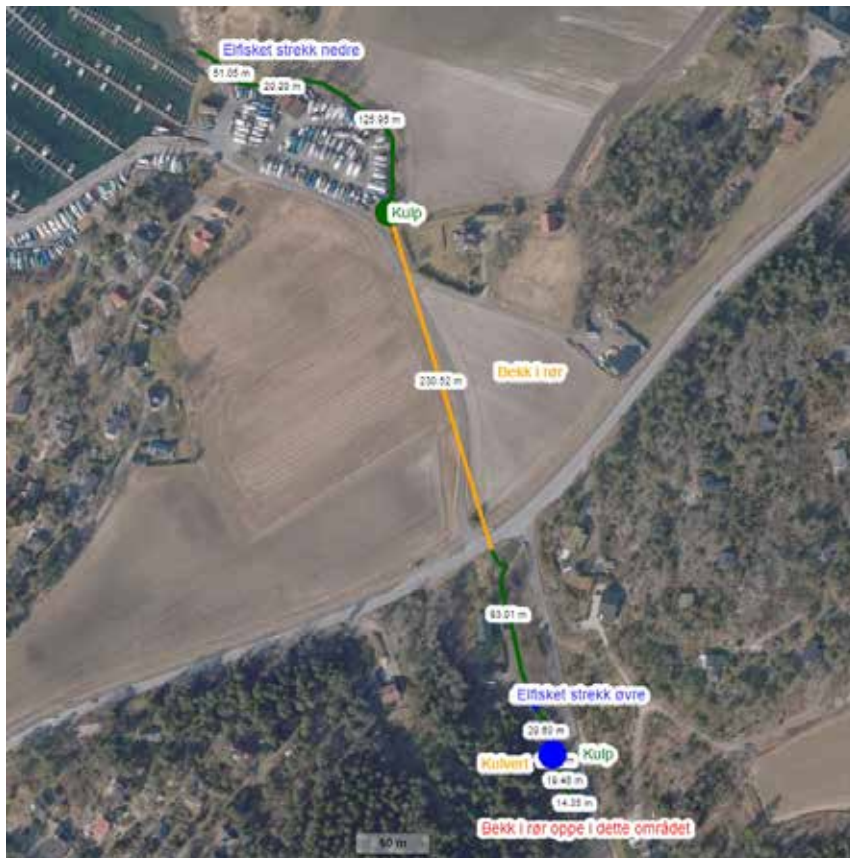
Figur 37 Elfisket strekk 2021 - nedre del oversikt

Deretter elfisket vi et strekk oppstrøms Saltnesveien, fra omtrent ved garasjen til Røtneveien 1 og videre 20 meter oppstrøms. Her fanget vi 21 ørret (3 overfiskinger, 15 m²). Dette gir en tetthet på 145 ørret/100 m². Det var god fordeling av fisk mellom 65 og 155 mm, så også her trives fisken så godt at mange velger å ikke vandre ut før de er cirka 2 år. Et kjapt støt i kulpen øverst ved veien ned til Røtneveien 1 viste at det sto mye fisk der, fra 0+ og opp til fisk på mer enn 30 cm lengde.

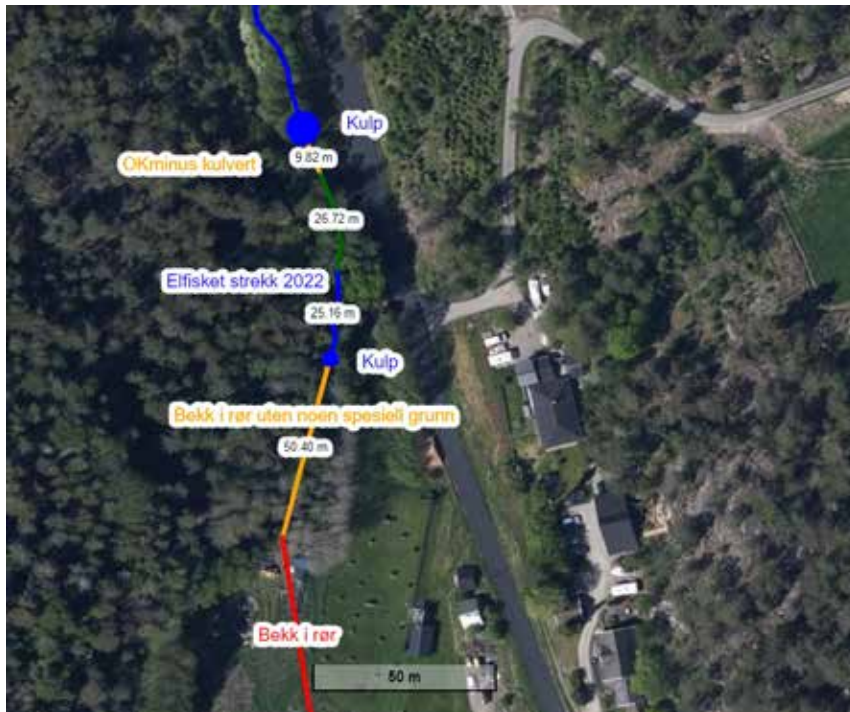
Figur 40 Elfisket strekk 2022 - øvre del

grunn til at det må ligge i rør her. Oppstrøms denne strekningen står det hensatt en container, kjøretøy og diverse annet før røret går inn under et jorde.

Vi fanget 42 ørret (3 overfiskinger, 18.75 m²). Det gir en tetthet på gode 239 ørret/100m². 0+ (50-80 mm) var dominerende, men det ble også fanget flere 1+ (5 ørret, 125-145 mm).

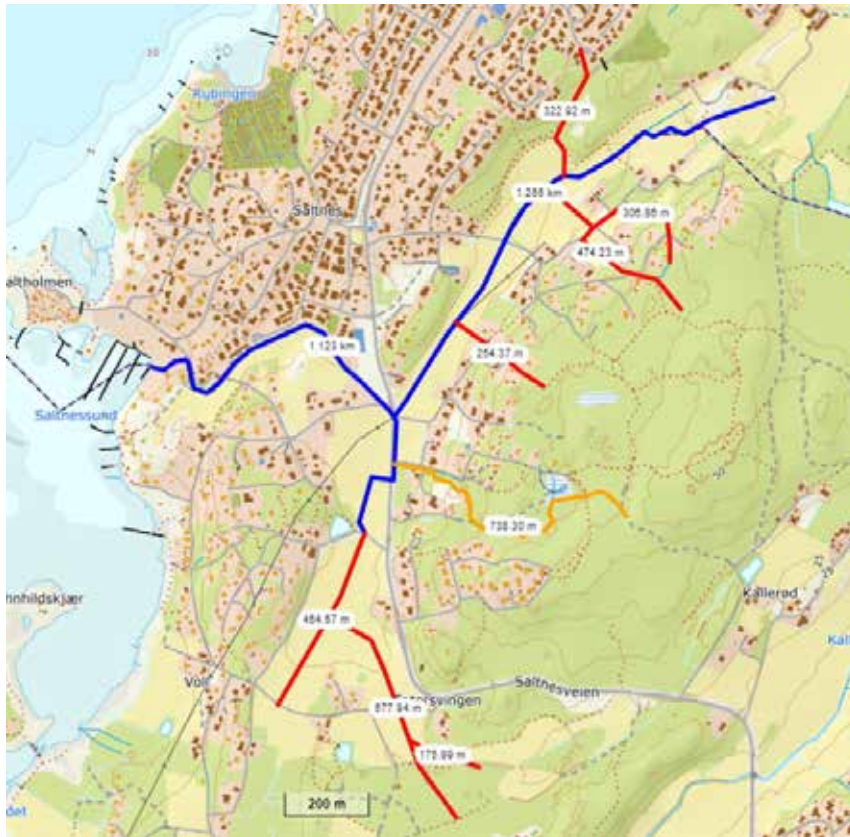
Figur 41 Oversiktskart

Saltnesbekken kunne nok like gjerne ha vært plassert i Fredrikstad, da hovedløpet i sin helhet går i grensen mellom de to kommunene. Den nederste delen av bekken er 780 meter lang og går fra utløpet og opp til Saltnesveien. Her renner to bekkeløp sammen, der det lengste følger grensa mellom de to kommunene mot nord. Dette løpet er drøyt 1200 meter langt, med tre sideløp på 250-500 meters lengde der de nedre delene er lagt i rør. Det andre bekkeløpet går mot sør inn i Fredrikstad. Cirka 350 meter er åpent før det ender i en bekkelukning ved Sørgarden. Oppstrøms denne lukningen drenerer bekken et såpass stort nedbørfelt at den har årssikker vannføring. I tillegg renner det inn et 800 meter langt sideløp fra Saltnesåsen.

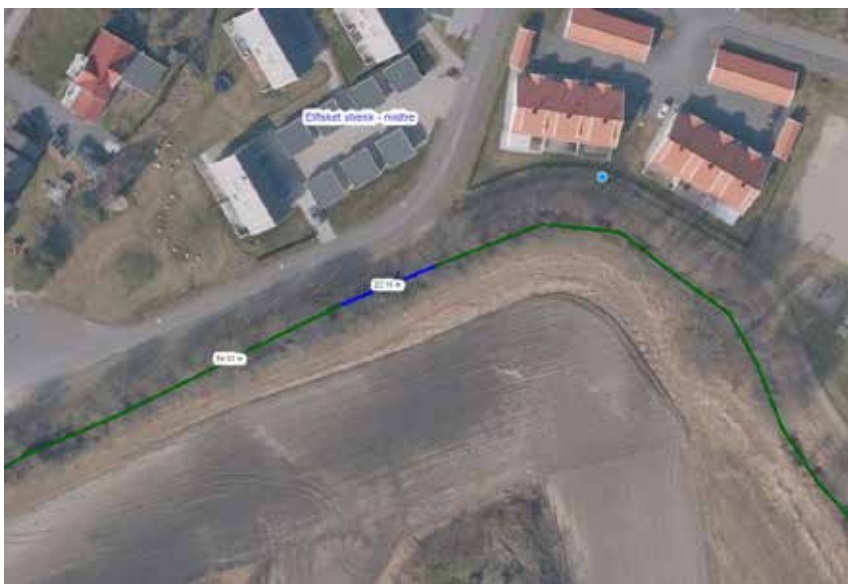
Figur 42 Elfisket strekk 2021

Råde JFF har lagt ut mye gytegrus på strekningen opp til Saltnesveien. Det er nå mer enn nok gytemuligheter på denne strekningen. De hadde også fått til et godt samarbeid med veieier slik de nederst 150 meterne av bekken mot sør inn i Fredrikstad var nyrestaurert for ørreten sommeren 2021. Her er det nå både terskler, kulper, steinsetting, skjulesteder og gyteområde.

Vi brukte mye tid på befaringen til å gå gjennom planene for de resterende 200 meterne på det søndre strekket, og tersklene nedstrøms fossen 100 meter oppstrøms utløpet.

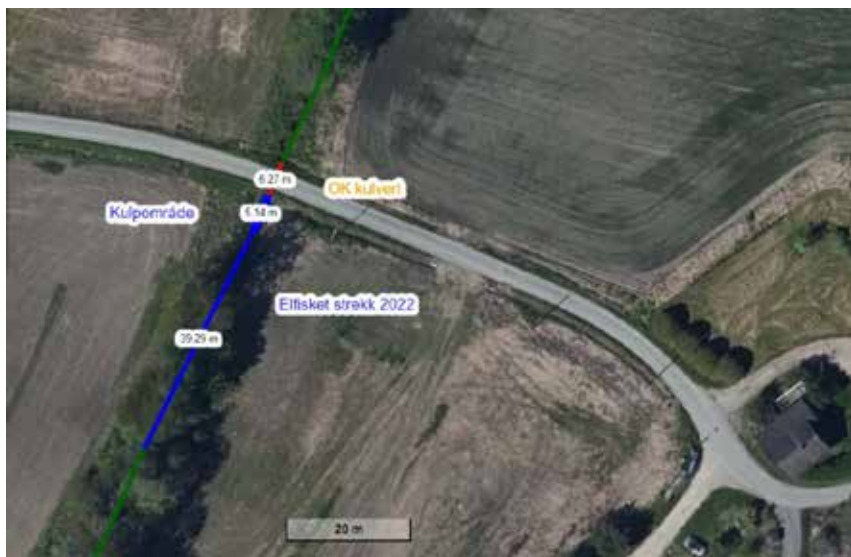
Figur 43 Elfisket strekk 2022

Det er svært lite fall i nordløpet, men det er bra med kantvegetasjon. Bunnen er relativt fast der det ikke er kulp.

Råde JFF har gjort en fantastisk bra restaurering av sørløpet. Her står det nå mange hundre meter klart til gytevandringen i høst. Det eneste som mangler nå er høyere vegetasjon på deler av strekningen.

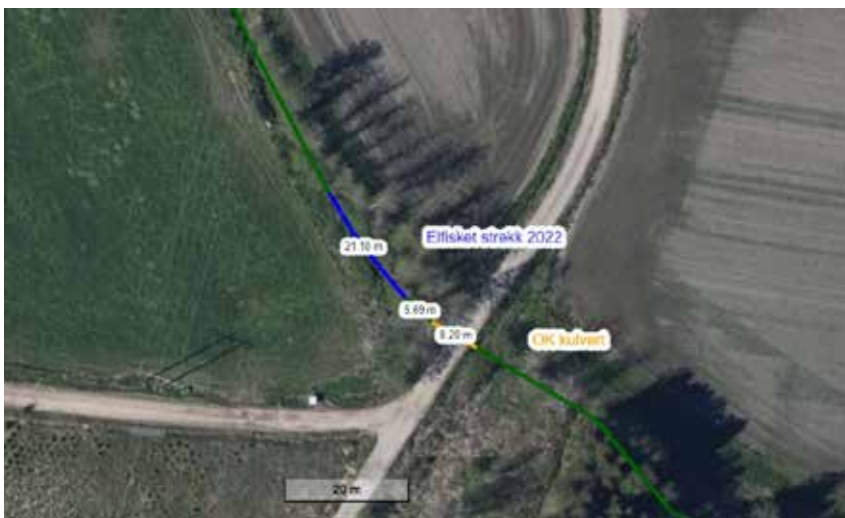
Figur 46 Elfisket strekk 2022

Foreningen har gjort svært gode tiltak i bekken. Det er bra kantsone i området. Ørreten kan gå mer enn 1500 meter videre oppstrøms for å gyte (opp mot Hasledalen), og der ble det også observert gytende fisk senest høsten 2021.

Områdene oppstrøms er beiteområder for storfe. Dette setter stort preg på sikten i vannet, og det var også mye løst slam på bekkebunnen der det var dypere vann.

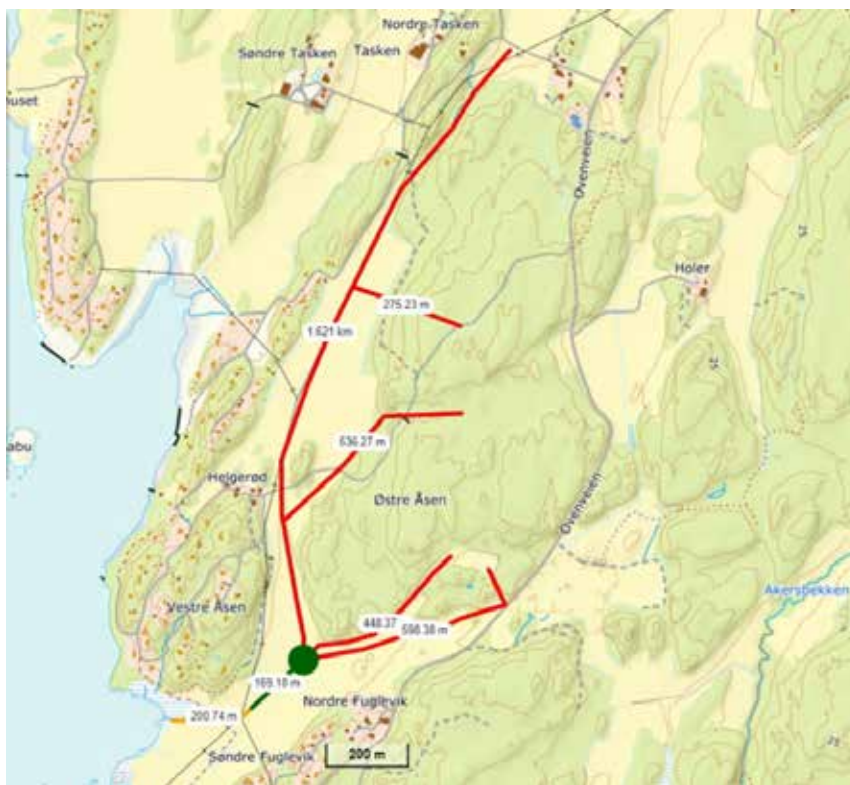
Figur 47 Oversiktskart

De nederste 200 meterne er brakkvannspåvirket. Deretter fortsetter bekken i 170 meter uten særlig fall før den ender opp i en liten dam. Herfra renner det vann inn via rundt 1600 meter rør mot nord, og et par mindre løp mot øst på 450 og 600 meter.

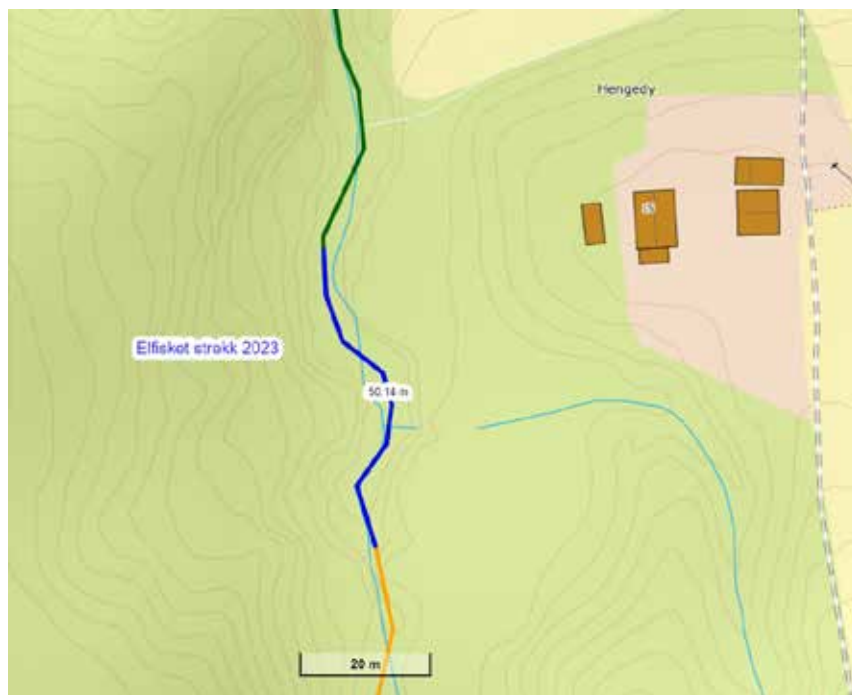
Figur 50 Elfisket strekk 2023

Det er usikkert i hvilken grad denne bekken kan fungere som gytebekk for ørret. Den ligger relativt bortgjemt til i forhold til en rekke andre bekker i det samme vassdragssystemet. Vi fant imidlertid en ørret, men ingen reproduksjon ble dokumentert. Den nest nederste kulverten utgjør et alvorlig vandringshinder som forhindrer eventuell ørret fra å vandre langt nok opp i bekken til å unngå gjedder fra Skinnerflo.

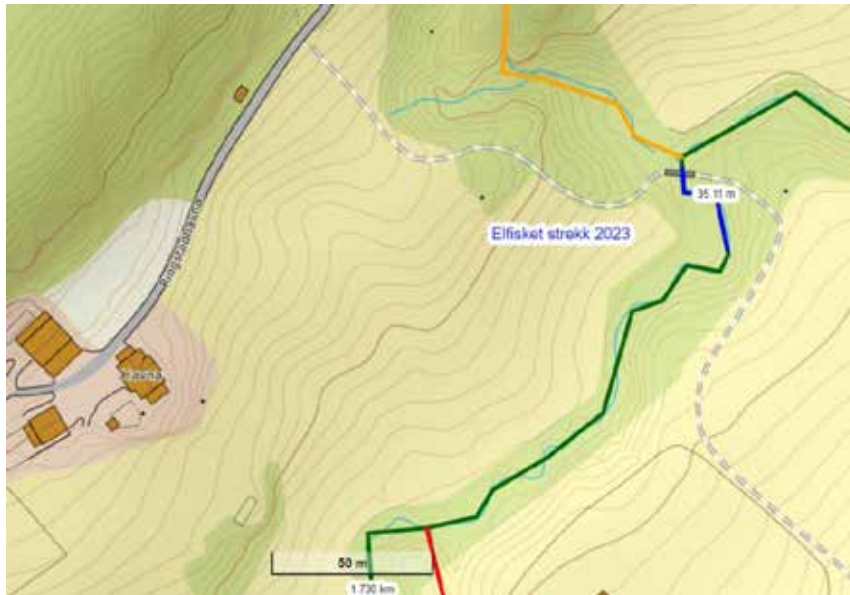
Figur 53 Elfisket strekk øvre 2023

Vi elfisket fra ei bru over bekken cirka 200 meter øst for Havna, og fortsatte oppover cirka 35 meter. Vi fanget ingen fisk.

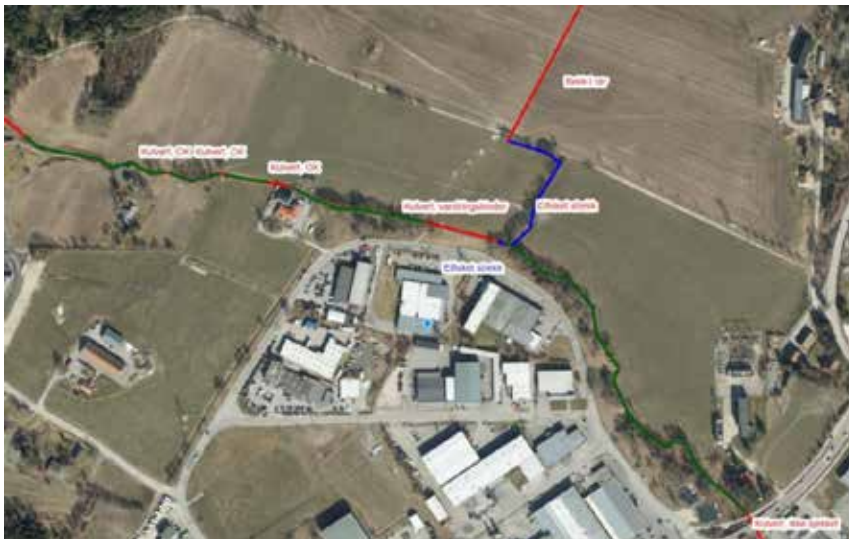
Figur 55 Undersøkte strekk 2020 øverst

Vi elfisket hele det åpne sideløpet (165 meter), men fant ikke fisk.

Bekken har definitivt potensiale som både gyte- og oppvekstbekk for sjørørret, men er i dag fullstendig ødelagt av forurensning.

- Det må ryddes kraftig i avløpssituasjonen. Det kommer inn forurensning fra flere kilder mellom Råbekken og utløpet. Ansvarlig: Fredrikstad kommune, vann og avløp/miljøavdelingen.
- Utslippet fra kommunens vannrenseanlegg må renses. Vannet som slippes ut bør være like rent som bekkevannet. Ansvarlig: Fredrikstad kommune, vann og avløp.
- Kulverten ved Råbekksvingen må utbedres slik at den ikke lenger er et vandringshinder. Ansvarlig: Fredrikstad kommune (veieier)?

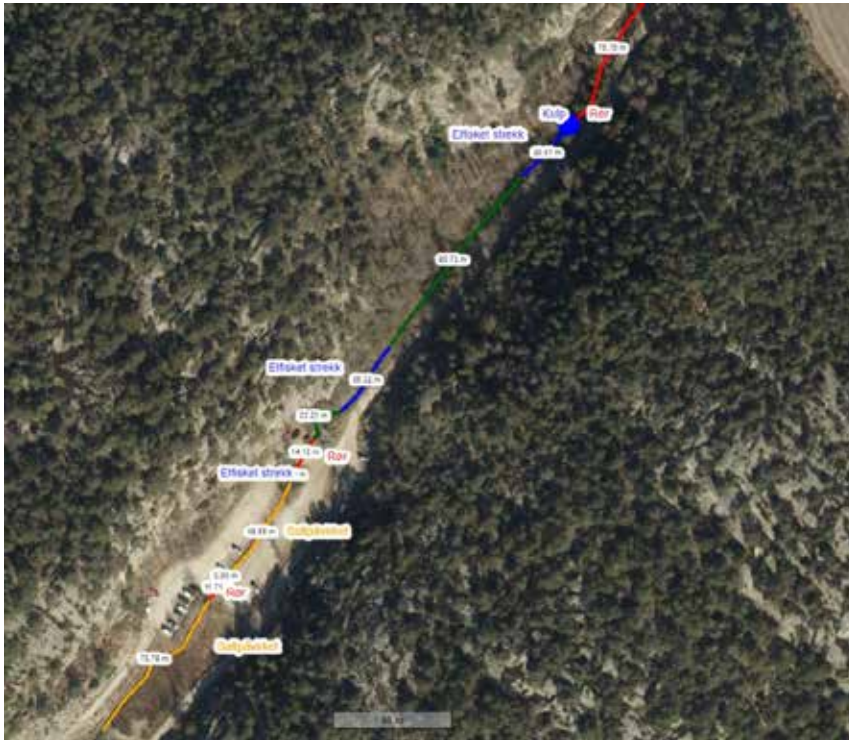
Figur 59 Elfiskede strekk 2021

Vi gikk vi 7 meter opp mot kulverten som renner ut mot sjøen nedstrøms parkeringsplassen en gang. Her fant vi kun en stim med hvitting (!).

Vi fisket også tre ganger over et 7 meter langt strekk øverst i den strekningen der bekken renner i ei åpen kasse over parkeringsplassen. Det tilsvarer de 4 øverste «båsene». Her fant vi en tetthet på 218 ørret per 100 m² bekk, men det er et begrenset område (5,25m²). I tillegg fant vi ei trepigget stingsild og en ål på cirka 6-700 gram.

Etter tre gangers overfiske fant vi en tetthet på 67 ørret per 100m² på det nedre strekket, og 106 ørret per 100m² på det øvre strekket. Totalt 33 fisk. En stor kulp øverst var avgjørende for at tallet øverst ble høyere. Vi vet ikke om Karlsen (2015) gikk denne eller ikke. Bortsett fra i kulpen var det kun 0+ å finne på stasjonene. Det stemmer bra med at bekken mangler gode kulper og skjul for større fisk.

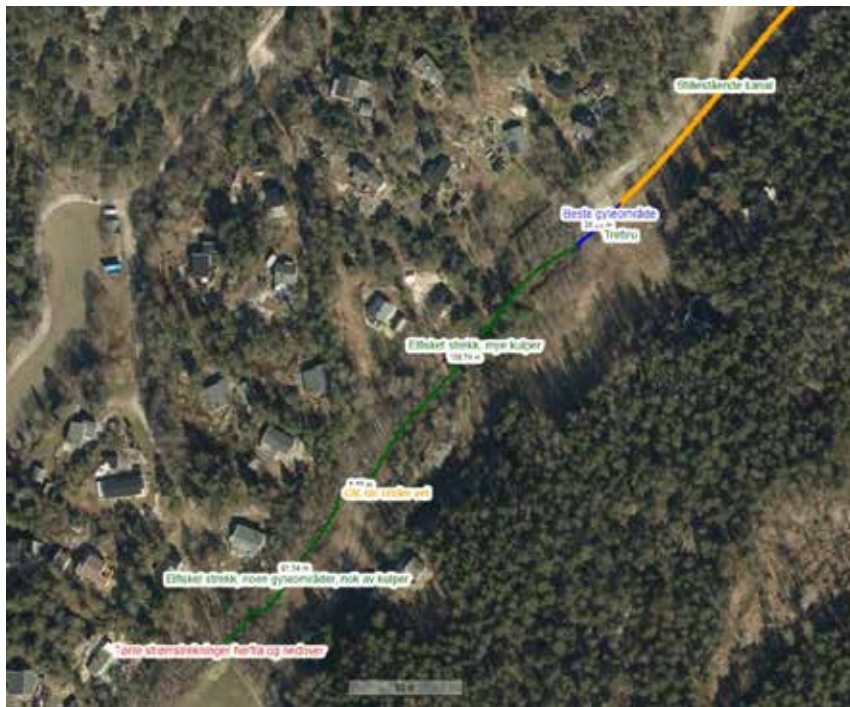
Figur 61 Elfiskede strekk 2021

Det har imidlertid vært store problemer med overløp fra en kommunal pumpestasjon, som har tatt livet av all ungfisk i bekken og slammet igjen alle de nye gyteområdene. Fredrikstad kommune lovte å løse dette høsten 2022 etter flere henvendelser fra lokalforeningen og NJFF Østfold.

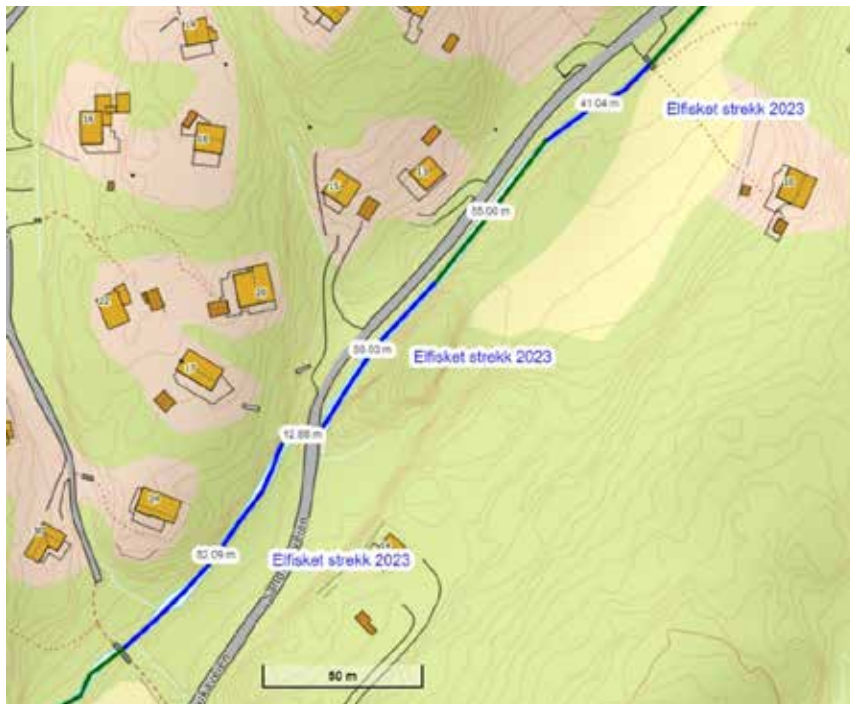
Figur 62 Elfskotedalen strekk 2023

Det øvre strekket gikk fra gangbrua der bilveien forlater bekken, og 41 meter nedstrøms. Det var anlagt flere flotte gyteområder, og den dypeste kulpen var cirka 0,7 meter dyp. Også her trengs det imidlertid noe mer stor stein. Her fanget vi 6 ørret (1 gang overfiske, 20.5m²). Det gir en tetthet på minst 29 ørret/100m². Det var kun 0+ i god kondisjon (60-80 mm).

Oppstrøms det øvre strekket var det ikke mulig å gå i bekkeløpet fra cirka 20 meter ovenfor gangbrua.

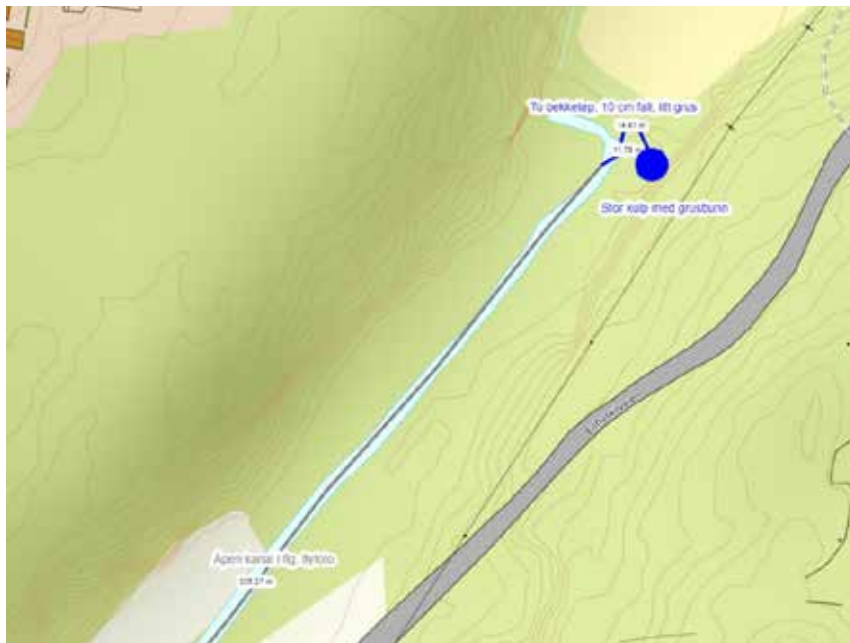
Figur 66 Kart over øvre del med elfisket strekk

Bekken vil i beste fall kunne ha en helt marginal betydning som gyte- og oppvekstbekk for sjørøret. Det er nesten ikke fall totalt i hele bekkens lengde, og det er kun cirka 10 cm fall ut av kulpen som

kan være aktuelt gyteområde. Dersom kulpens vannspeil kan heves 10-15 cm med en steinterskel, bør det være mulig å få til en brukbar gyteplass om man supplerer med grus nedstrøms terskelen.

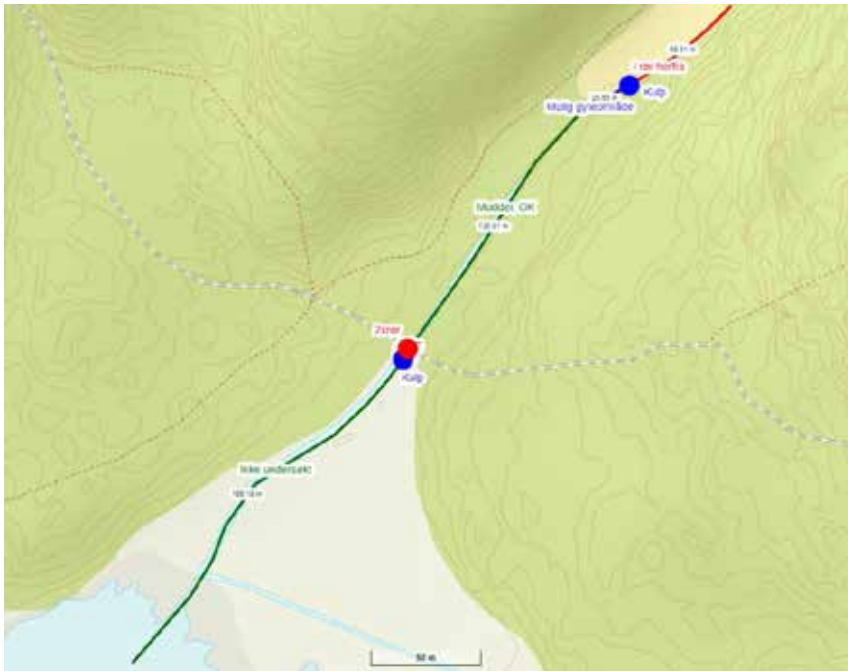
Figur 68 Kart over åpen og elfisket del 2021

Det var liten vannføring i selve bekken oppstrøms, men klart vann. Vi gikk langs hele bekkeløpet opp til lukkingen. For det meste besto bekkebunnen av leire, mer eller mindre fast. Det var ingen kulper eller strukturer i bekken. De siste 25 meterne før kulpen nedstrøms bekkelukkingen var det OK med både fall og gytegrus på bunnen. Her elfisket vi opp til og med kulpen, men uten og finne ørret. Selve kulpen var gjenslammet som følge av dreinsvannet fra jordene oppstrøms.

Bekken vurderes å kunne produsere noe ørret i år som ikke er alt for tørre, men det må gjøres en del tiltak for at det skal være mulig at det skal skje.
