Sjørretbekker i Østfold
Fiske- og habitatundersøkelser,
status, og tiltak
2023

Ole-Håkon Heier, Norges jeger- og fiskerforbund Østfold

NJFF
Østfold

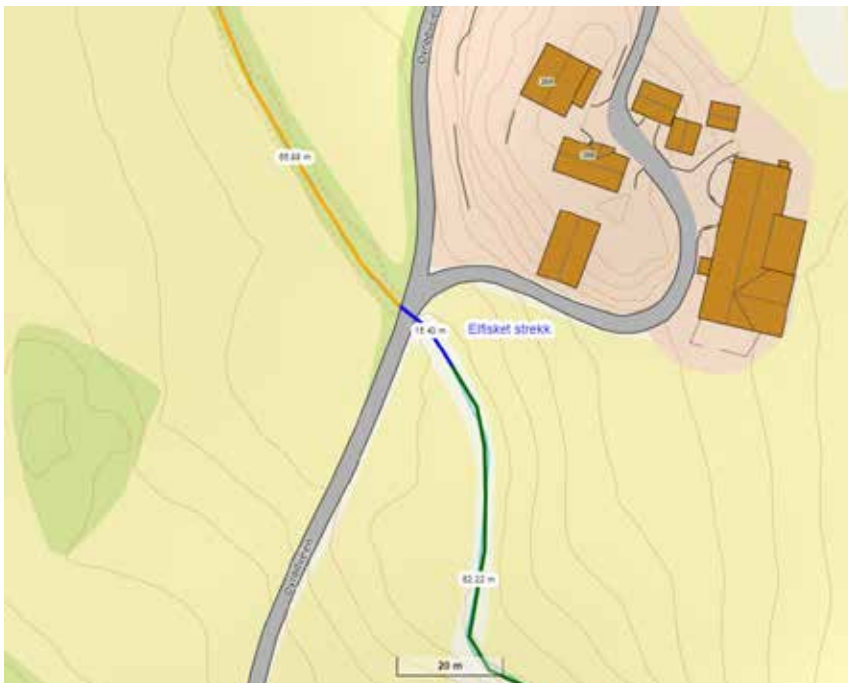
Figur 71 Elfisket strekk 2021, øvre

Bjørn-Tore gikk så hele bekkestrekningen ned til Vikaneveien, mens vi andre satte i gang med å elfiske dagens andre strekk i bekken. Dette strekket tok for seg 48 meter (72m²) av svingen oppstrøms Vikaneveien. Her rant det fortsatt litt vann og det var greit med vann i kulpene. Vi fanget hele 210 ørret (303 ørret/100m², 3 overfiskinger). 162 fisk var 0+ (50-100 mm). 44 fisk var fra 110-175 mm (1+, og noen 2+/stasjonære). 4 fisk var fra 205-215 mm.

Bjørn-Tore kunne rapportere om enorme grusbanker og mye grusbunn i bekkeløpet mellom Vikaneveien og Dyrødveien 38. Dette er strålende med tanke på gytemuligheter, men samtidig også hovedårsaken til at bekkens øvre deler begynte å gå tørre, på tross av at det er en stor bekk.

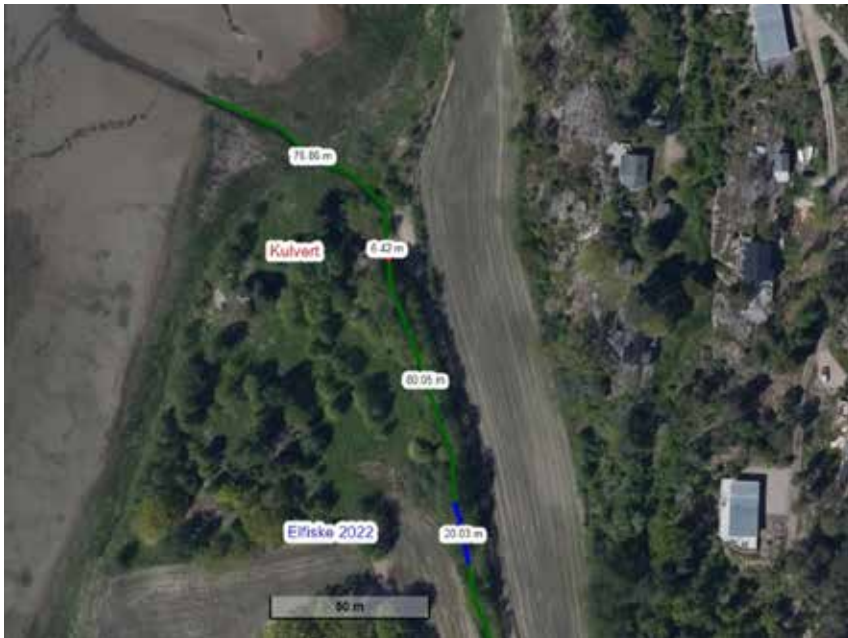
Figur 76 Elfisket strekk 2022

Start var 80 meter oppstrøms kulverten ved renseanlegget. Selve strekningen var 20 meter lang. Her fanget vi 59 ørret (3 ganger overfiske, 15m²). Det gir en tetthet på meget solide 402 ørret/100m². 0+ dominerte (35-75 mm), men 10 av fiskene var 1+ (95-140 mm). Vi fanget også 7 nipigget stingsild, 2 trepigget stingsild og en liten ål.

Arbeidene i tilknytning til pumpestasjonen hadde blitt utført i tråd med Karlsens beskrivelser, dermed hadde det ikke blitt noen negative konsekvenser. Derimot var det, ut fra Karlsens beskrivelse fra 2005, blitt noe mer høyerestående vegetasjon lengre opp i bekkeløpet. De nedre 150 meterne var fortsatt bra, men det var også blitt klynger av trær og busker på de neste 150 meterne opp mot stikkveien over jordet til boligene på Engelsvikenga. Her var løpet åpent under buskene og trærne. I tillegg var det blitt en klynge med trær og busker fra 30-80 meter oppstrøms stikkveien.

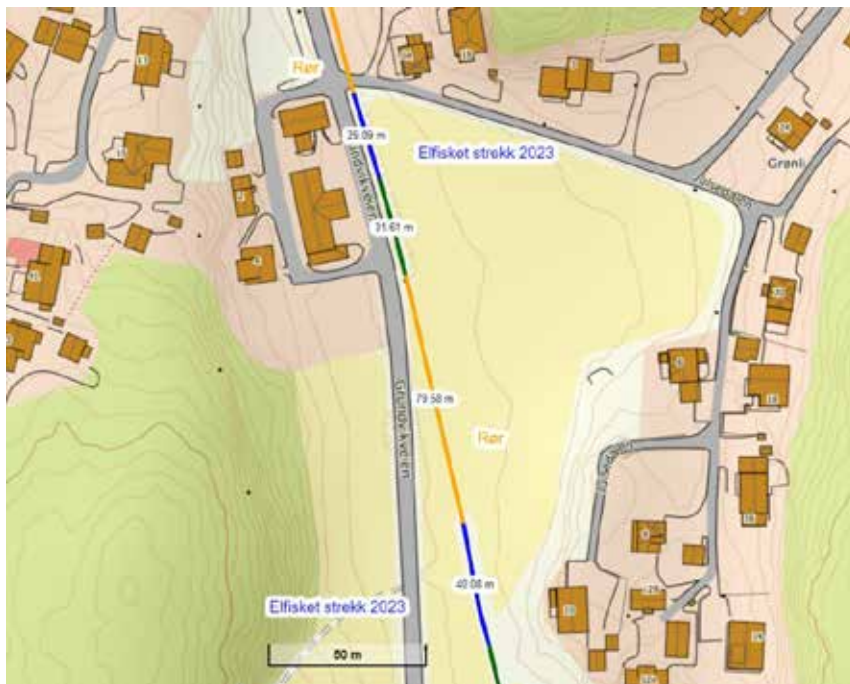
Figur 77 Nedre elfiskede strekk 2023

Vi gikk litt midt på det øvre strekket ved pumpestasjonen ved Grundvikveien, men bunnen var løs, vannet stillestående, og store deler av bekkeløpet var helt gjengrodd med lavere vegetasjon. Vi fant ingen fisk. Dette er i liten grad en strekning som er aktuell for ørret, annet enn å passere på gytevandring på vei videre oppover.

Til slutt elfisket vi den øvre strekningen (cirka 10 meter) nedstrøms der bekken går i rør videre. Bunnen besto av stein, grus og sand, og det var muligheter for gyting. Bredden på bekken var cirka 0,4 meter. Vi fant ingen fisk.

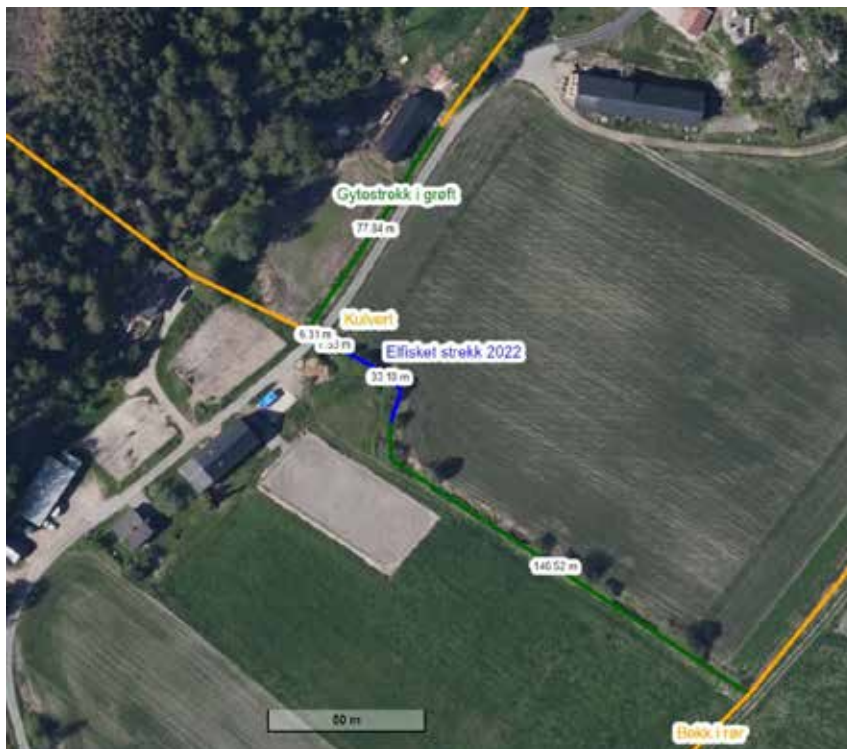
Figur 80 Elfiskede strekk 2022

Start var 40 meter nedstrøms kulverten under veien Bossumdalen. Selve strekningen var 33 meter lang. Vi stanset altså elfisket cirka 7 meter nedstrøms kulverten, da det ble for tett med trær og busker der. Her fanget vi 37 ørret (1 gang overfiske, 16.5m²). Det gir en tetthet på 224 ørret/100m². 0+ dominerte (30-75 mm), men 8 av fiskene var 1+ (95-135 mm), og vi fanget i tillegg fisk på 175 og 200 mm.

De fastboende kunne fortelle om mye gytefisk på høsten i bekken opp mot nord på vestsiden av veien Bossumdalen. Kulverten var altså ikke noe stort problem. Det var altså heller ikke den nesten 100 meter lange strekningen i rør under jordet fra der Karlsen (2015) fant de tre fiskene i 2013. Det aktuelle strekket hadde bra høyerestående vegetasjon.

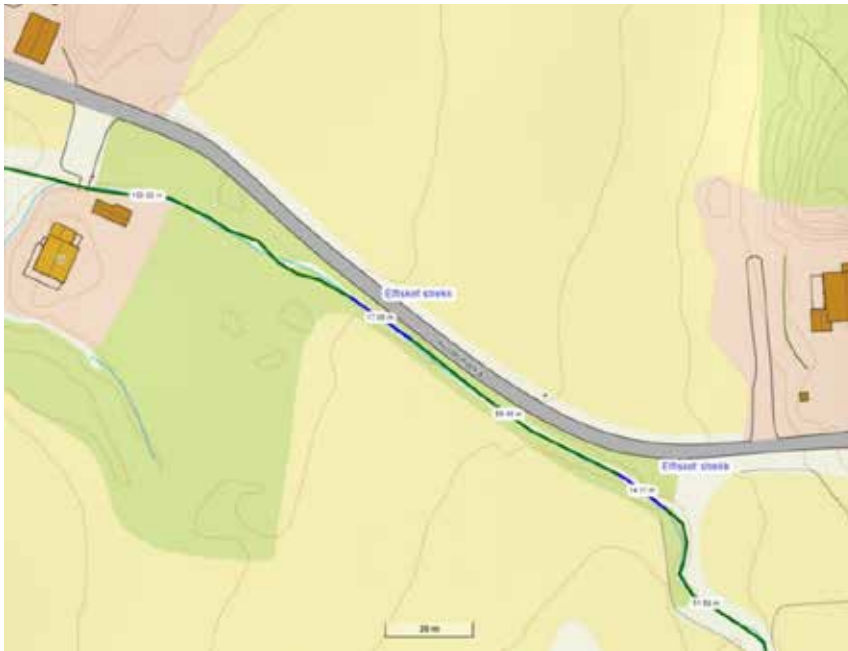
Figur 82 Elfisket strekk 2021

Vi elfisket to strekk på 17 og 14 meter (15,5m², 3 ganger overfiske) beliggende parallelt med veien Husløsmarka, cirka 250 meter oppstrøms utløpet i Kallerødbekken. Det ble to sammenslåtte strekk da vi oppdaget et jordvæpsebol på bredden underveis i elfisket, og dermed stoppet der og fortsatte lengre opp.

Vi fanget hele 96 ørret på strekningen, noe som gir en tetthet på formidable 631 ørret/100m². Mesteparten av fisken var 0+ fra 45-95 mm lengde, og kun 8 fisk var 110-150 mm. Siden vi her var i et sideløp til en større bekk, er dette nok slik det bør være. Fisken gyter her, yngelen vokser opp det første knappe året, men så vandrer de fleste ned i hovedløpet.

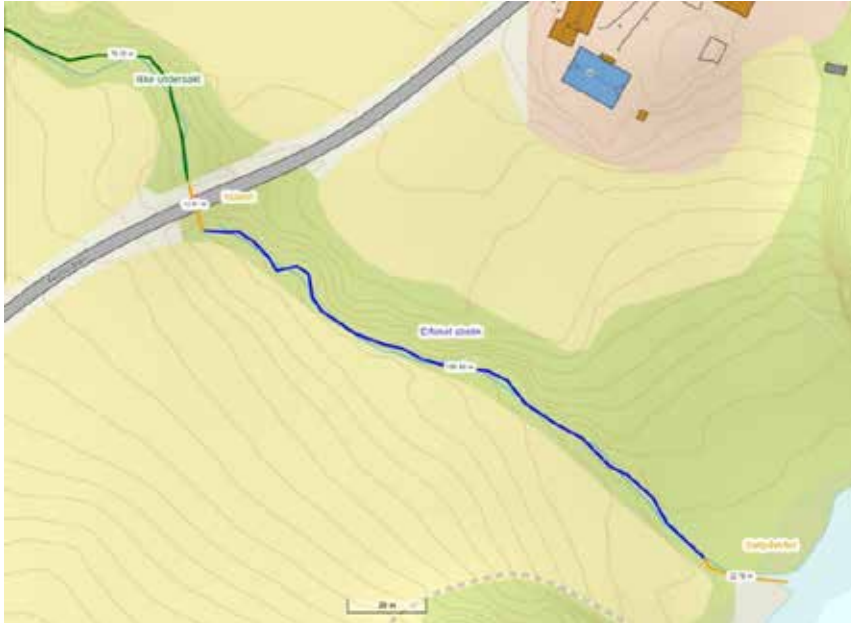
Figur 84 Elfisket strekk 2021

Vi bestemte oss derfor for et raskt elfiske på strekningen der det fortsatt rant vann, der vi ikke tok opp fisken, men bare telte og anslo årsklasse. Denne strekningen var 120 meter (30m², en gangs overfiske), da vi startet noen titalls meter oppstrøms utløpet. Vi fant 35 0+ og 9 1+, noe som gir en tetthet på 147 ørret/100m². Dette er et bra tall i det som må betegnes som et vannføringsmessig krevende år, og det er antageligvis en del høyere i mer «normalår».

Tallene bekrefter Karlsen (2015) sin konklusjon om at Rødsbekken utgjør en viktig del av den samlede produksjonen av sjøørret i Østfold, til tross for sin beskjedne størrelse.

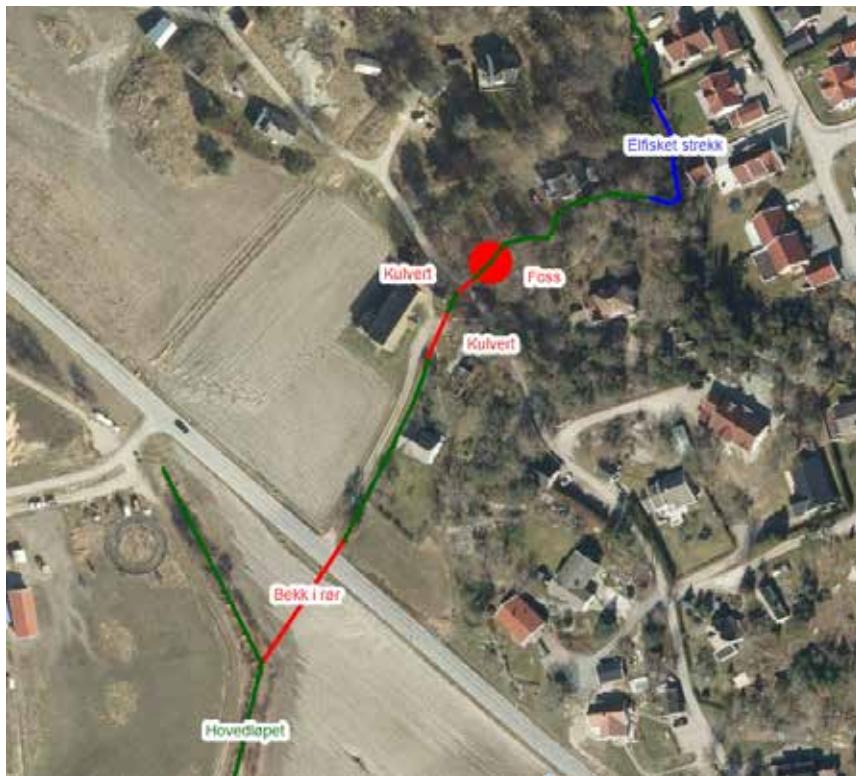
Figur 86 Elfiske 2020, Åsheimenga

Bekken ble elfisket den 12-8-2020 av Bjørnar Pedersen (Onsøy JFF) og Ole-Håkon Heier. Det var svært gode forhold med lav vannføring og klart vann. Vi fisket en strekning på 60 meter en gang, men observerte kun en 1+ som vi ikke fikk fanget. Enten kommer bare fisken opp for å gyte år om annet,

eller så er det for lite vann i tørre perioder, slik som Karlsen (2015) skriver om. Imidlertid kan overlevelsen økes ved å anlegge noen dypere kulper på strekningen.

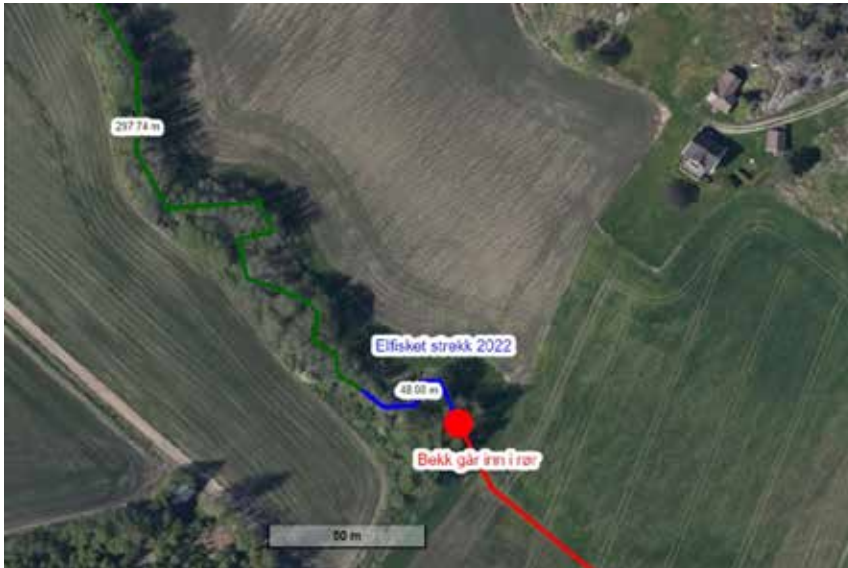
Figur 89 Elfisket strekk 2022, Vikaneveien 559

vannstrøm. Vi elfisket et 48 meter langt strekk opp til fra utløpet fra kulverten under jordet. Her fanget vi 115 ørret (2 ganger overfiske, 60m²). Det gir en tetthet på 192 ørret/100m². 0+ dominerte (40-80 mm), men det var også relativt mange større fisker (to fisk på 95 mm, 15 fisk på 115-185 mm pluss en på 240 mm).

Strekningen hadde bra med kulper og stein i løpet, men det trengs noe mer gytegrus. Ifølge Dahle blir det dårligere fysiske forhold for ørreten bare 200 meter nedstrøms.

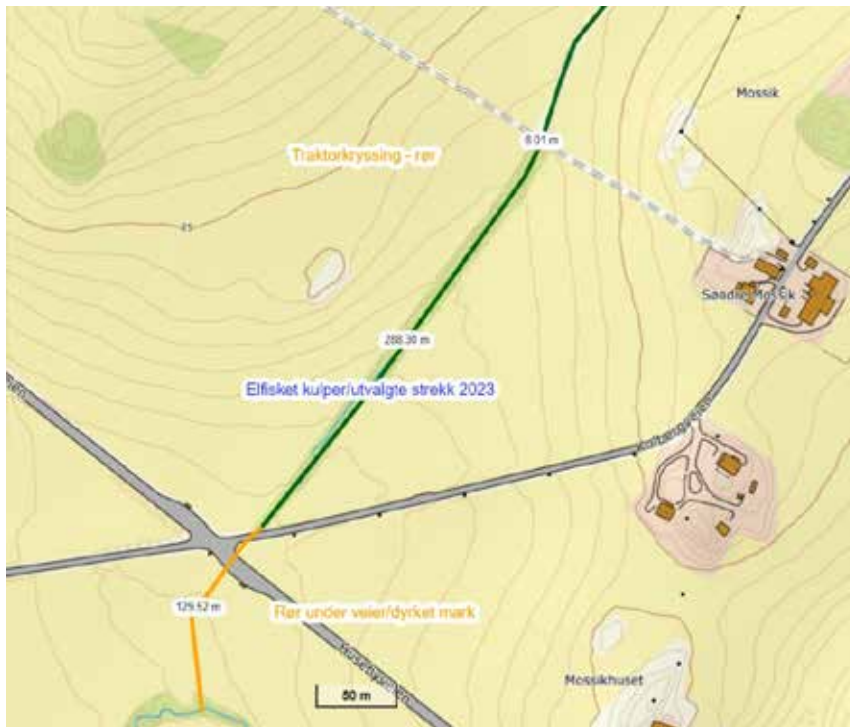
Figur 90 Elfisket/befart strekk 2023, Mossik

Strekningen ble elfisket stedvis en gang. Vi fanget 4 ørret (alle 0+) og to karuss (øverst mot traktorkryssingen). Ørreten kommer seg dermed sannsynligvis opp i bekken og gyter der. Karussen kommer sannsynligvis fra dammen sør for Ekveien.

Røret under traktorkryssingen vest for Søndre Mossik har relativt liten diameter, og er ikke optimalt plassert i fht. vannspeilet. Vi antar derfor at dette er et delvis vandringshinder.

Oppstrøms denne kryssingen fortsetter bekken åpent i cirka 270 meter, før den går inn i rør under dyrket mark. Denne rørleggingen er cirka 245 meter lang, før bekken igjen går åpen de siste 350 meterne opp til dammen sør for Ekveien.

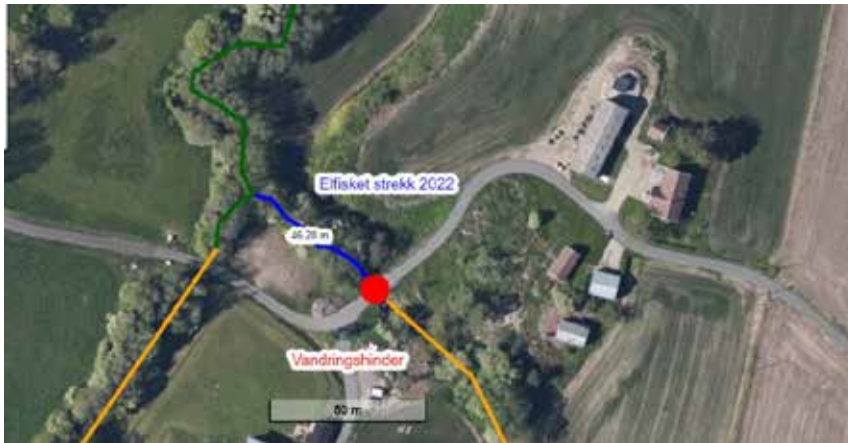
Figur 91 Elfisket strekk 2022, Vestre Kjenne

Strekningen lå ved Vestre Kjenne i sideløpet fra Kjennetjern, nedstrøms Kjenneveien. Kulverten under Kjenneveien er et absolutt vandringshinder. Etter en tørr høst var det klart vann i kulpene, men det rant ikke lengre vann i bekken. Vi valgte likevel å elfiske, og slapp i stedet ut fisken noen hundre meter nedstrøms, der det fortsatt var rennende vann.

Vi elfisket hele strekningen fra samløpet med det andre sideløpet mot sørvest og opp til og med kulpen nedstrøms kulverten under Kjenneveien. Selve strekningen var 46 meter lang. Her fanget vi 55 ørret (1 gang overfiske, 46m²). Det gir en tetthet på 120 ørret/100m². Det var kun 0+ (40-80 mm). Sannsynligvis hadde mange 0+ og 1+ emigrert nedstrøms ettersom vannstanden gikk ned. Vårt tall er derfor et godt underestimat på tettheten av fisk i et normalår.

Både dette sideløpet, og løpet nedstrøms etter samløp med det andre sideløpet, hadde svært gode fysiske forhold for ørrettyngel. Det var imidlertid litt lite gytegrus på strekningen.

Vi elfisket også tre kulper nedstrøms etter samløpet med de to bekkene. Her fant vi kun ei gjedde.

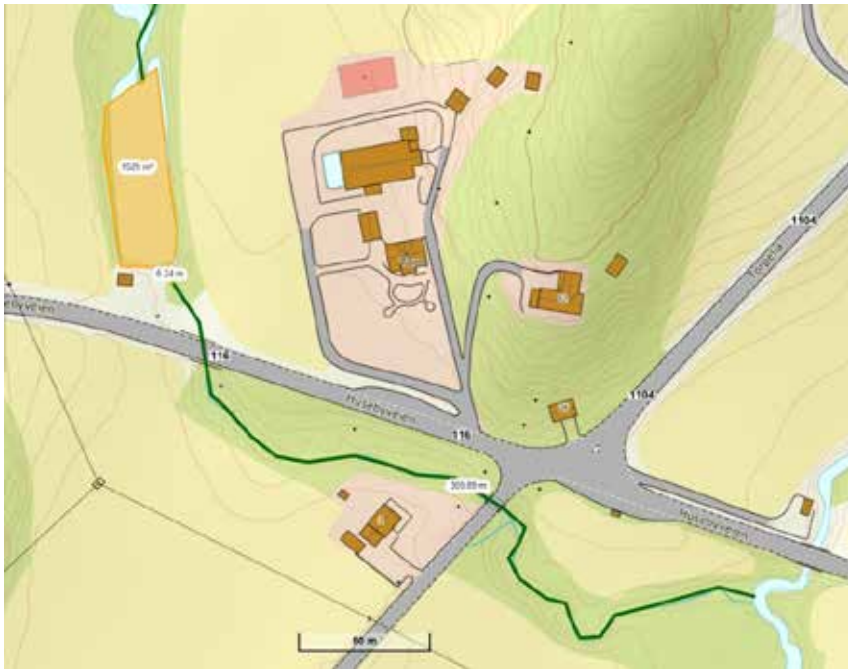
Figur 92 Befart område 2023, hovedløpet-Torpdammen

Denne bekkestrekningen (cirka 310 meter lang) har lite fall, bortsett fra de siste cirka 30 meterne opp mot Torpdammen. Bekken går under to veier under bruer. Det er gode kantsoner.

Torpdammen kan være svært vanskelig å passere for sjørreten. Vi så derfor på mulighetene til å bygge om utløpet av dammen slik at fisken lettere kan passere denne. En god løsning vil være å bygge «trappetrinn»/terskler med sprangkulper nedstrøms rørene ut av dammen. I tillegg kan man anlegge en-to gyteplasser nedstrøms disse tersklene.

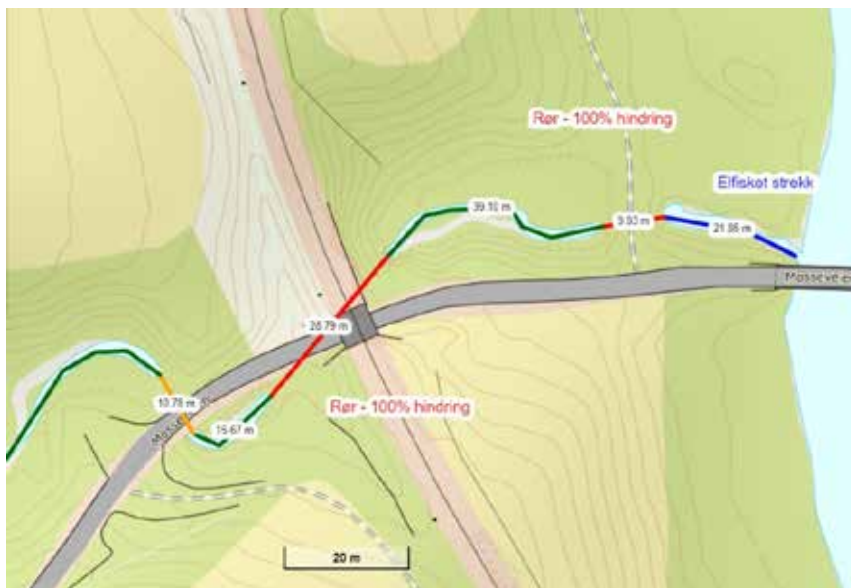
Figur 95 Elfisket strekk 2023

Vi elfisket strekningen fra Seutelva og opp til de to rørene under veien. Det var noe veigrus oppunder rørene. Vi fanget ingen fisk.

Det var bra habitat og gyte/oppvekstområder oppstrøms rørene, med unntak av litt lite gytegrus. Røret under jernbanen lå høyt oppe og er i dag vandringshinder nummer to på nedre del av bekken. Vi elfisket ikke her. pH ble målt til 7.8.

- Rørene under veien nederst er i ferd med å ruste opp og bør byttes ganske snart. SMIL-midler bør være en mulighet, da formålet med kryssingen er tilgangen på landbruksområder på nordsiden. Dersom dette gjøres på rett måte kan fisken vandre opp til de 40 meterne oppstrøms, og bekken kan fungere som gyte- og oppvekstområde for ørret, iallfall dersom det tilføres noe gytegrus her.
- Det er i så fall også mulig å lage trappetrinn opp til røret som går under jernbanen og dermed gjøre resten av bekken tilgjengelig.

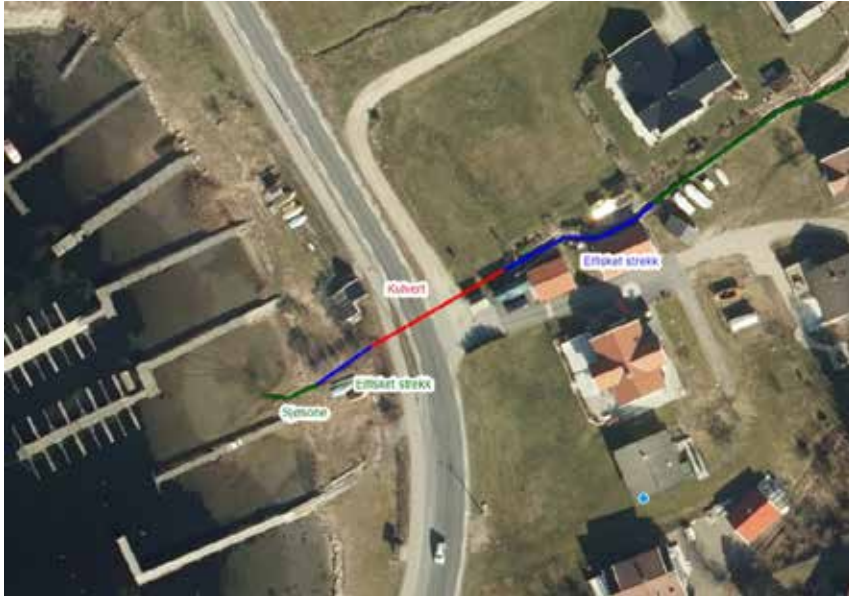
Figur 97 Elfisket strekk 2020

Vi fisket først en strekning på cirka 10 meter nedstrøms Vikaneveien, og deretter cirka 35 meter oppstrøms Vikaneveien. Det var svært lite vann i bekken. Nedstrøms veien var det gytemuligheter for ørret, men under høvann er det ikke mange meter som ikke blir satt under sjøvann. Oppstrøms veien var bekkeløpet svært tilgrodd med vegetasjon, og det var svært lite eksponert bunns substrat. Vi fanget 3 ål og en trepigget stingsild nedstrøms veien, og ingenting oppstrøms veien.

Sannsynligvis er bekken så liten at kun en og annen fisk vandrer opp for å (forsøke å) gyte i våte perioder på høsten.

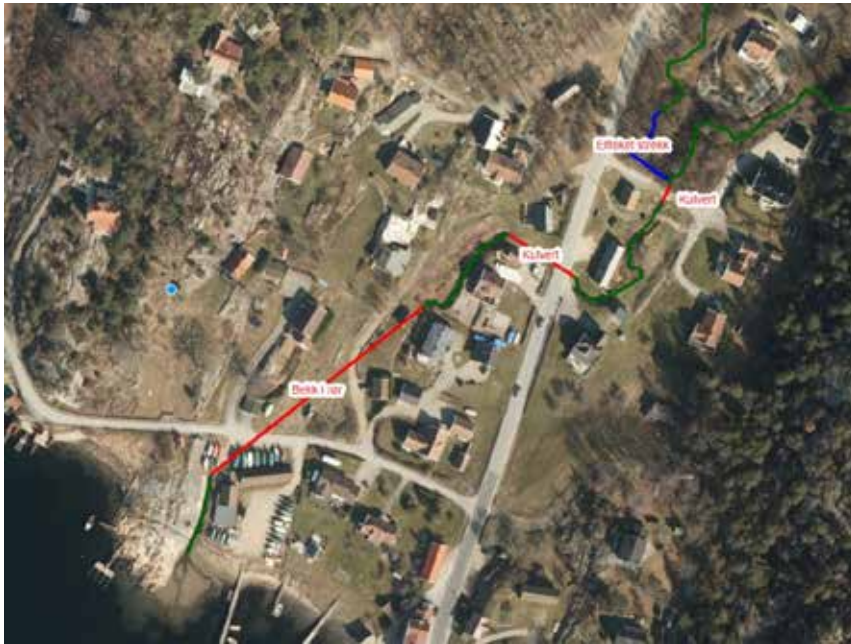
Figur 99 Elfisken og befart strekk 2020

I ettertid har kommunen kjørt kamera i rørene (mars 2021), og det er åpenbart at det problemer for fisken å vandre både gjennom det nederste røret, og røret under fylkesveien. Det sistnevnte røret har blitt forlenget av grunneier vest for veien, og der er fallet så stort at det er umulig for fisk å vandre opp.

NJFF Østfold og Onsøy JFF hadde møte med Fredrikstad kommune i mai 2021. Sistnevnte vil ikke gjøre noe med dette, da det er snakk om private rør som i tillegg ligger vanskelig til. Onsøy JFF har luftet flere løsninger med grunneierne i 2021-2022, men har ikke fått gehør for sine forslag. Det er teknisk mulig å lage nytt helt eller delvis åpent løp både øst og vest for nåværende rørtrase.

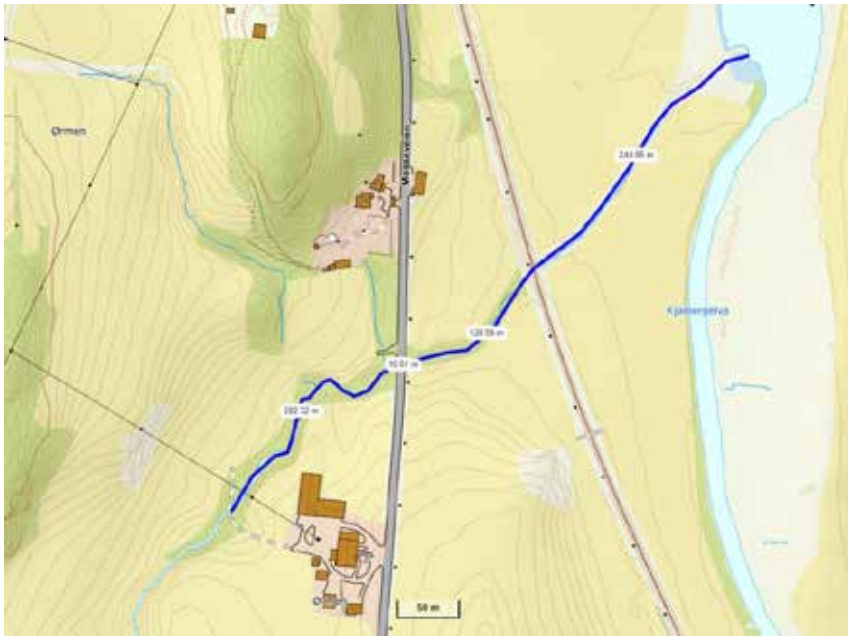
Figur 101 Elfisket strekk 2023

Vi elfisket nedstrøms og oppstrøms røret under Mosseveien, totalt cirka 56 meter bekkestrekning (gjennomsnittlig bredde cirka 0,75 meter). Vi fanget kun fisk nedstrøms veien: 2 gjedder (0+) og en liten ål.

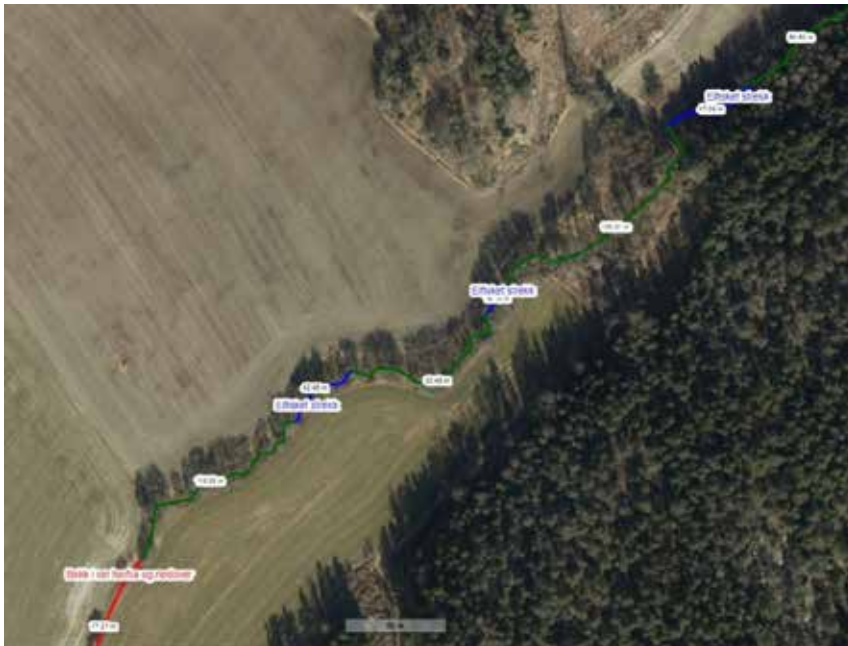
Figur 112 Elfisket strekk 2021, øvre del

1800 meter oppstrøms bekkeløpet går altså bekken igjen i et åpent løp. Her er det bra med trær og busker på bekkesidene der den renner gjennom jordene, og oppstrøms der igjen renner den i skog. Denne strekningen var et opplagt gyttestrekk med både grus (ikke veldig mye, men mer enn nok) og kulper. Vi elfisket utvalgte strekk i området, men fant ikke fisk. Røret synes altså å være et absolutt vandringshinder.

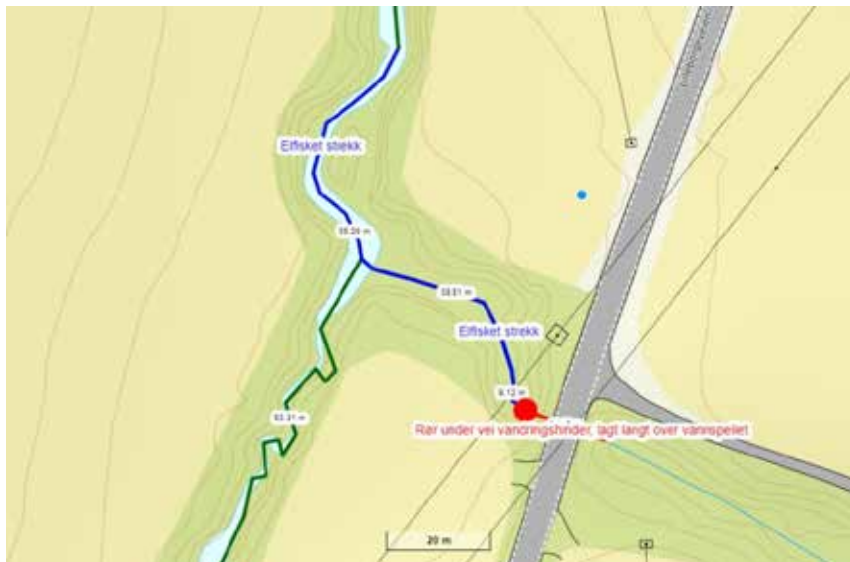
Figur 114 Elfisket strekk 2021, sidebekk Gnollen

Her fant vi da også 5 ørret (fire 0+ og en 1+) på en gangs overfiske. Det gir en tetthet på 22 ørret per 100 m² (22,5m², anslag på hele lengden på bekken, og kun en gangs overfiske).

Røret var imidlertid et absolutt vandringshinder for ørreten, da det kom ut ganske langt over bekkeløpet. Bekken er åpen oppstrøms røret, så her kunne fisk vandret videre.

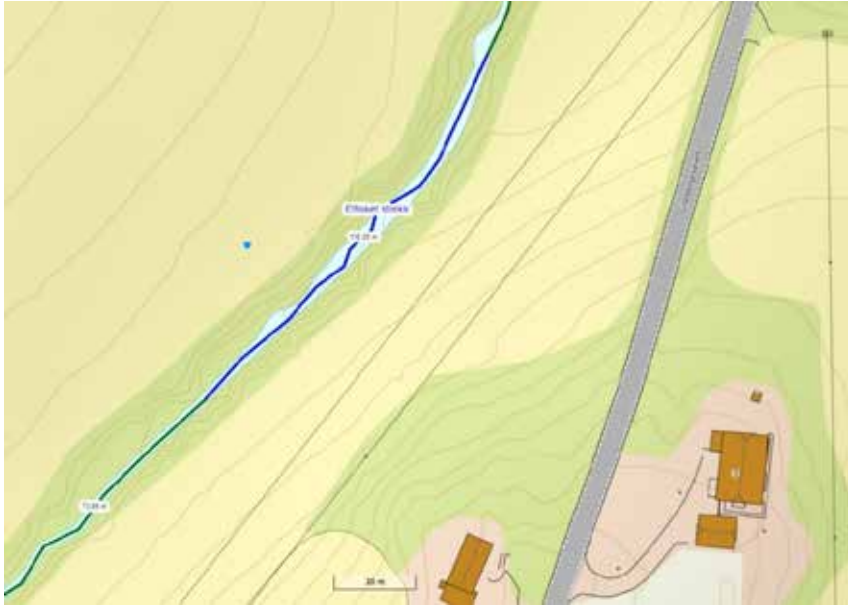
Figur 115 Elfisket strekk 2021, hovedløp oppstrøms sidebekker

Etter dette elfisket vi raskt hovedløpet oppstrøms sidebekken fra Gnollen en gang. Vi gikk over cirka 110 meter bekk, men fant kun store mengder nipigget og trepigget stingsild. Bunnen besto av blåleire, slam og alger, men det var bra strøm, bare mangel på grus.

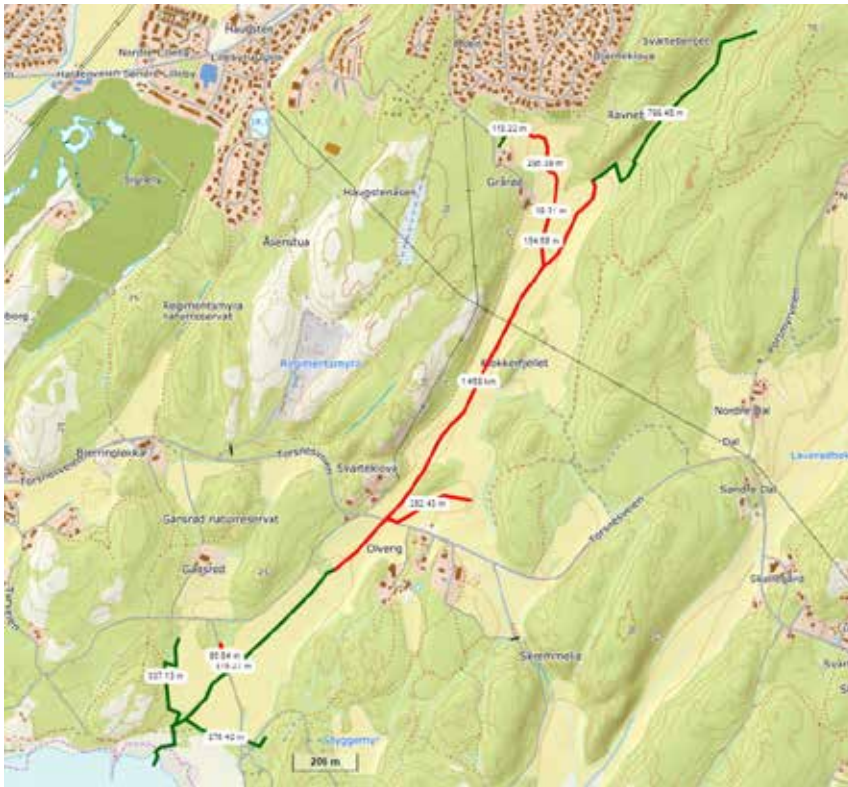
Figur 119 Oversiktskart, hele bekkefeltet

Gansrødbekkens hovedløp er 3100 meter langt. I tillegg tilkommer vann fra en sidebekk på cirka 600 meters lengde mot nordvest ganske langt opp i løpet, pluss flere mindre sideløp på inntil 300 meters lengde lenger ned i bekkeløpet. På de nederste 400 meterne tilkommer i tillegg tre sideløp med lengder fra 300-1000 meter.

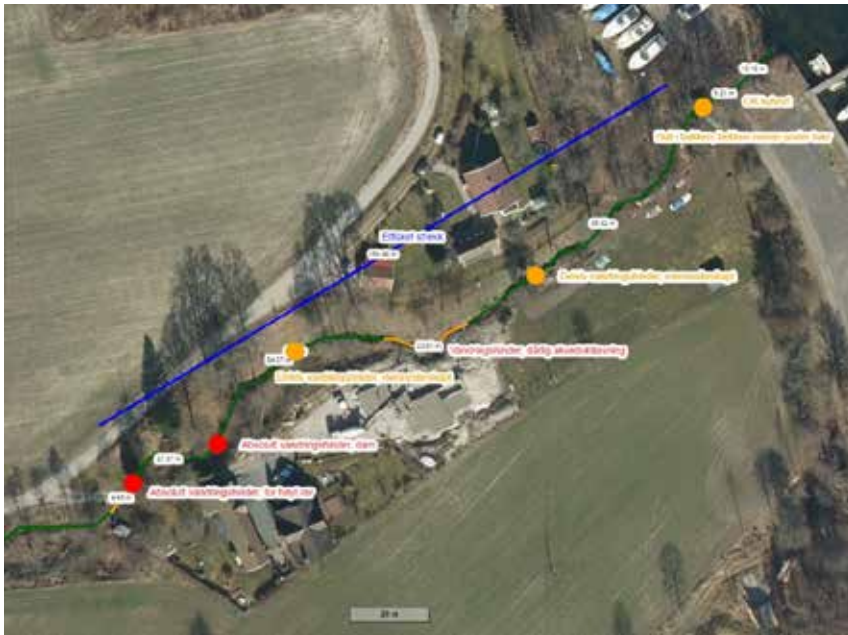
Figur 124 Elfisket strekk 2021

Vi elfisket hele veien fra treklyngen oppstrøms huset over kulpen ved utløpet/raskanten, og opp t.o.m. kulpen øverst i hønsegården. Vi fant ikke fisk.

Holmbekken er nok i utgangspunktet såpass liten at den går mer eller mindre tørr år om annet. Samtidig er den såpass stor at sjørret burde lykkes med reproduksjon de årene den ikke går tørr. En rekke inngrep de nederste 200 meterne av bekken gjør dette imidlertid svært vanskelig.

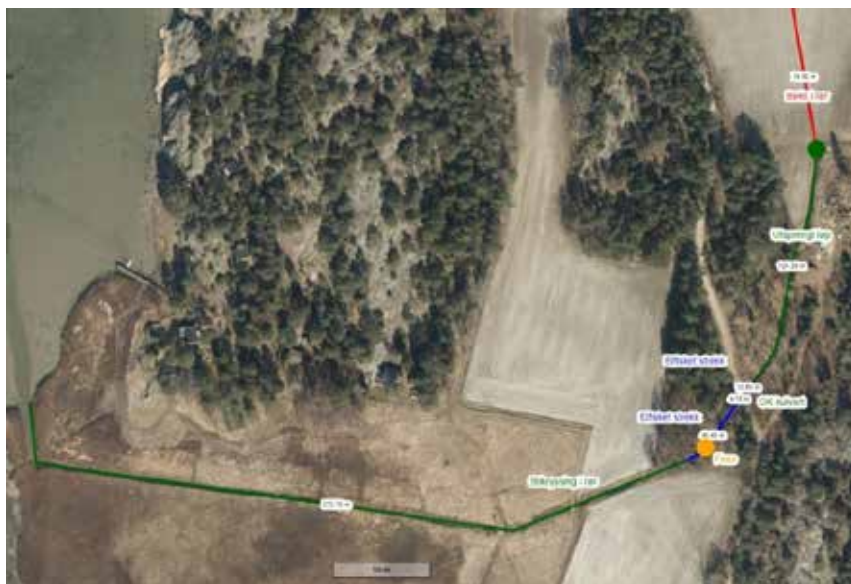
Figur 126 Elfisket og befart strekk 2021

Husvikbekken bør kunne fungere som gyte- og oppvekstområde for ørret. Det forutsetter imidlertid at ørreten kommer opp fossen, og at det tilrettelegges bedre for fisken derfra og opp til bekkelukkingen. Vi laget noen steinterskler i fossen før vi dro videre på slutten av vårt besøk der.

Jørgen Torp kikket etter oppvandrende ørret på kvelden 23-11-21 og fant da minst 7 fisk oppstrøms fossen. Vårt tiltak virket dermed etter planen.

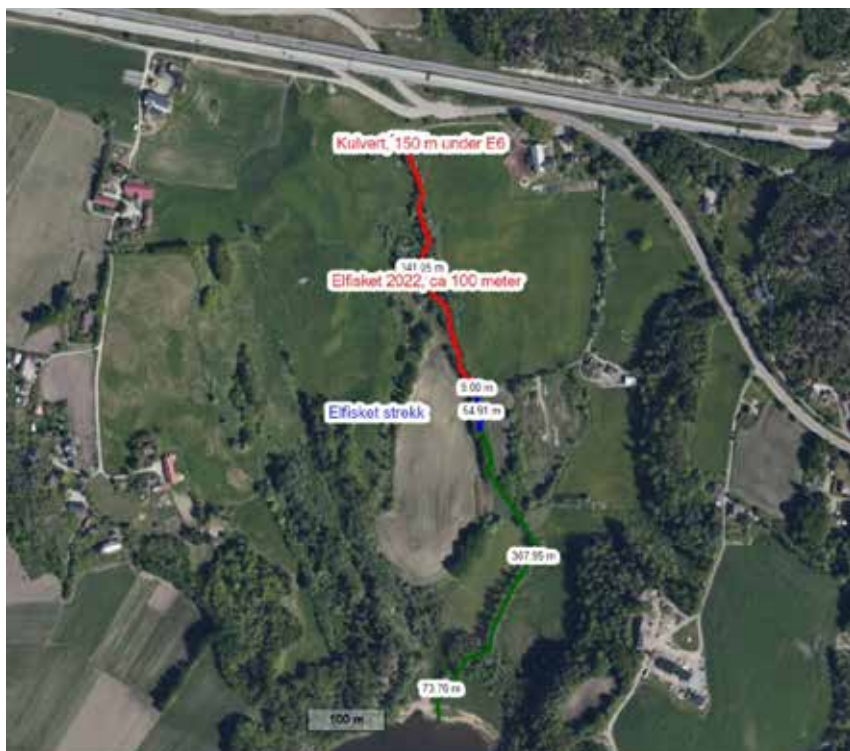
Figur 133 Befart og elfisket del 2022, øvre strekk

Røret under E6/fv. 118 hadde relativt liten diameter, og området nedstrøms røret var sterkt preget av (jern)bakterier. I tillegg var det svært mye begroing (sopp/bakterier) og dårlig lukt i bekkeløpet nedstrøms kulverten. Det kom inn et mindre rør med ujevne utslipp på siden av kulverten, noe som kan ha antydnet utslipp av avløpsvann. Kommunen bekrefter at det ligger en gammel avfalls plass oppstrøms E6/fv. 118 (se også uttalelsen fra grunneier lengre opp). Sarpsborg kommune skal evaluere resipientovervåkingen, og det bør da vurderes om denne bekken skal med.

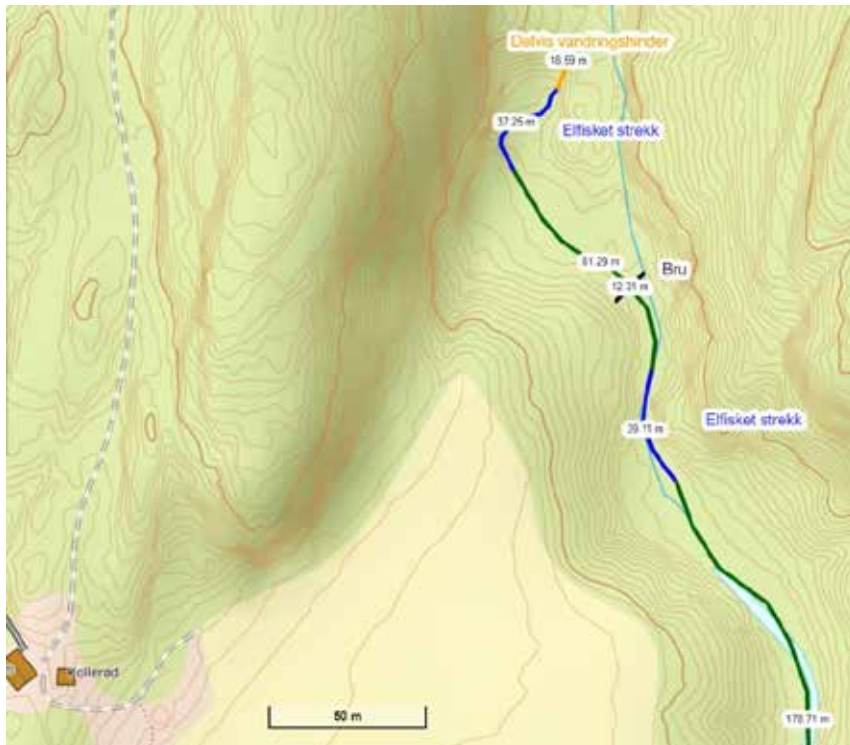
Figur 137 Elfiskede strekk 2022

Det øvre strekket var 37 meter langt, og gikk opp til fossen/juven. Vi fanget 32 laks og en ørret (1 gang overfiske, 55,5m²). Det gir en tetthet på minst 58 laks/100m². Her var minst 6, og kanskje flere, 1+. Det er to tydelige grupperinger på 50-70mm og 100-115mm, men det er også 7 fisk på 80-90mm.

Det er interessant og se at der Karlsen (2015) kun fanget ørret i 1996, var det nå laksen som dominerte. Årsaken ligger nok for en stor del i om det har vært mulig for laks og sjørret å vandre opp fossen nederst i bekken de siste to gyteperiodene. Bekken er definitivt anadrom og hadde en god tetthet av lakseyngel under elfisket, men så lenge fossen nederst er et delvis hinder under gytevandringen, er det kun laksen som greier å benytte strekket.

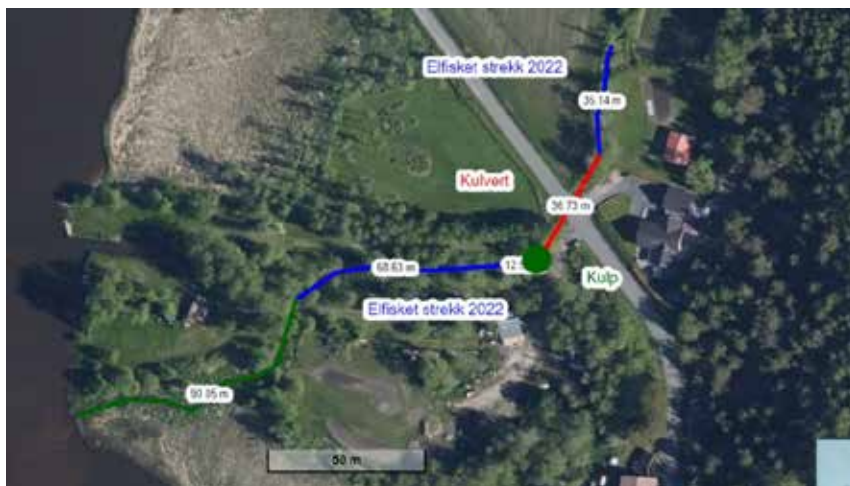
Figur 139 Elfisket strekk 2022

Elfiske på et cirka 70 meter langt strekk nedstrøms kulverten ga mer enn 30 små skrubber, og 5 årsunger av karpfisk (antatt stam). Bunnen i bekken besto av relativt fast leire, men i kulpen var det mye mudder og umulig å gå. Det var relativt klart vann og lav vannføring, men det var ikke mulig og se bunnen på kulpen.

Vi elfisket deretter et 35 meter langt strekk oppstrøms kulverten, med klart vann og svært liten vannføring. Bunnen var relativt fast, og besto for en stor del av fin sand, med noe fin grus enkelte plasser. Noen mindre kulper var opptil 40 cm dype. Vi fant imidlertid ingen fisk.

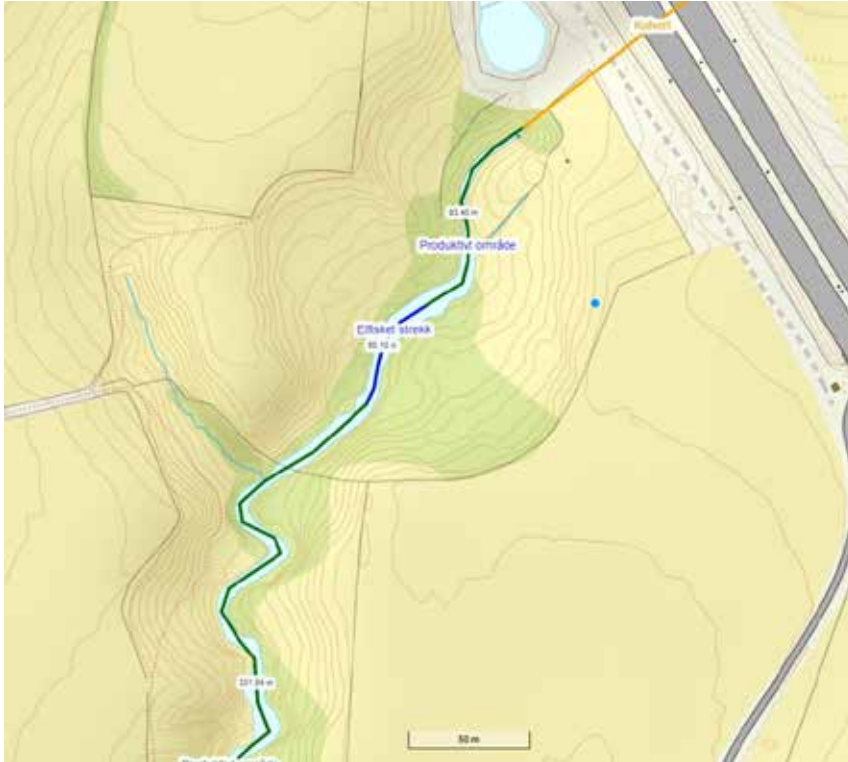
Figur 146 Elfisket strekk 2021, Bø nord

Morten Pettersen, Terje Darum, Bjørn Tore Kjølholt (NJFF sjørretriket), og Ole-Håkon Heier elfisket et 50 meter langt strekk (100 m²) med utstrekning fra cirka 40 meter nedstrøms kulpen nedstrøms E6 og nedover, den 20-8-2021. Det var liten vannføring. Her var vi i den øvre delen av beiteområdet til kuene og vannet var klarere. Det var imidlertid her også såpass mye leire på bunnen at ikke vannet rakk å klarne før neste elfiskerunde. Det kan ha gitt en liten underestimering, men resultatene fra runde til runde tyder på at dette avviket neppe var stort.

Vi fanget 116 ørret, noe som gir 131 ørret/100 m². 63 av disse fiskene var 50-80 mm (0+), mens resten var 100-220 mm (1+, 2+, 3+/stasjonære). Det er en god fordeling.

Området er representativt for den øvre delen av et 900 meter langt strekk nedstrøms E6 der det bør kunne bli et meget godt habitat for både gyting og oppvekst.

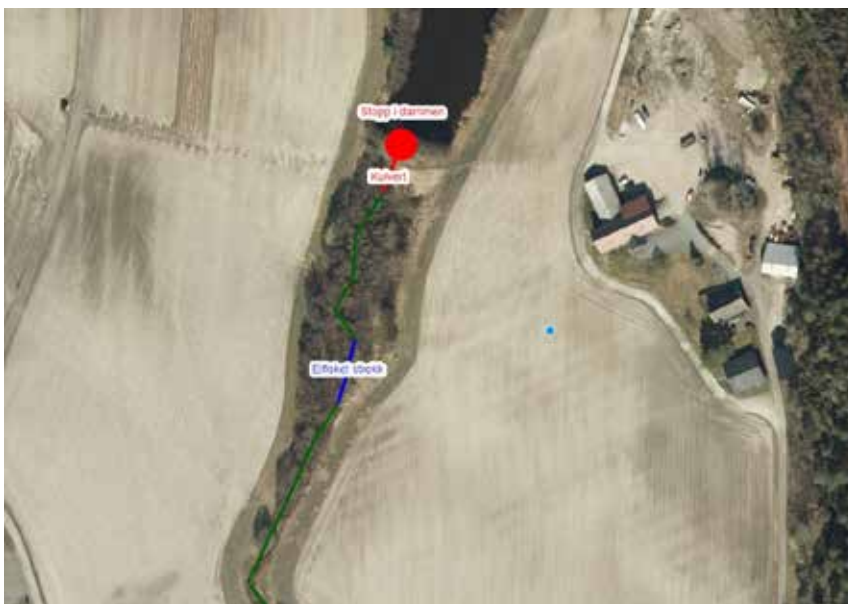
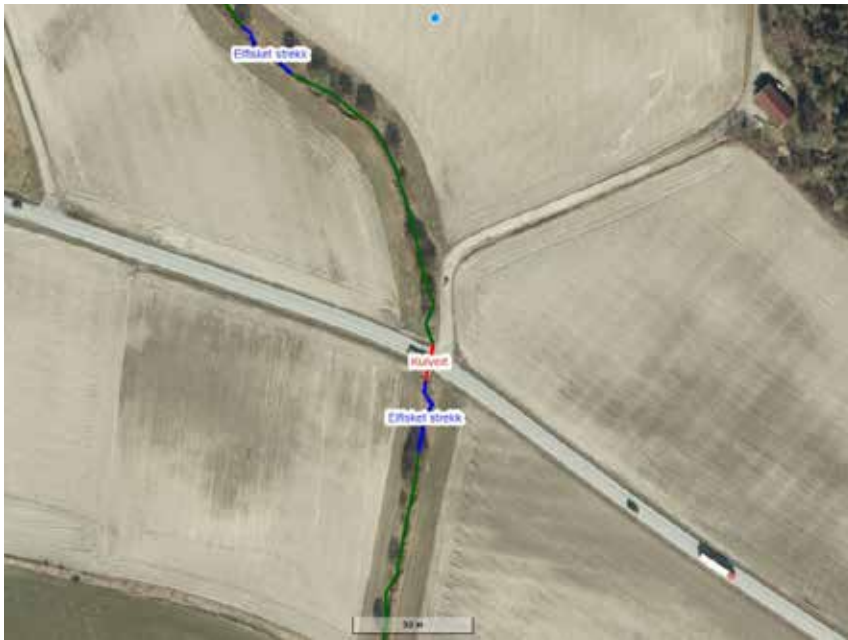
Figur 148 Elfiskede strekk 2020, nord

Kjell Cato Strand (Nedre Glomma og Omland Fiskeadministrasjon), Morten Pettersen, Marius Olafsen og Ole-Håkon Heier elfisket et 35 meter langt strekk (35 m²) målt fra kulverten under fylkesveien og nedstrøms 26-8-2020. Det var liten vannføring og klart vann, og meget gode elfiskeforhold.

Vi fanget hele 194 ørret på 3 ganger overfiske, noe som gir svært gode 577 ørret/100m² bekk. Langt de fleste (147) fiskene var 0+ (40-80 mm), men det var også en tydelig topp med fisk på 85-150 mm (1+). 4 fisk var 160-170 mm. De øverste 10 meterne mot kulverten under fylkesveien var godt habitat for større fisk, og det var da også der vi fant flest av disse. I tillegg fanget vi tre små ål og to skrubber.

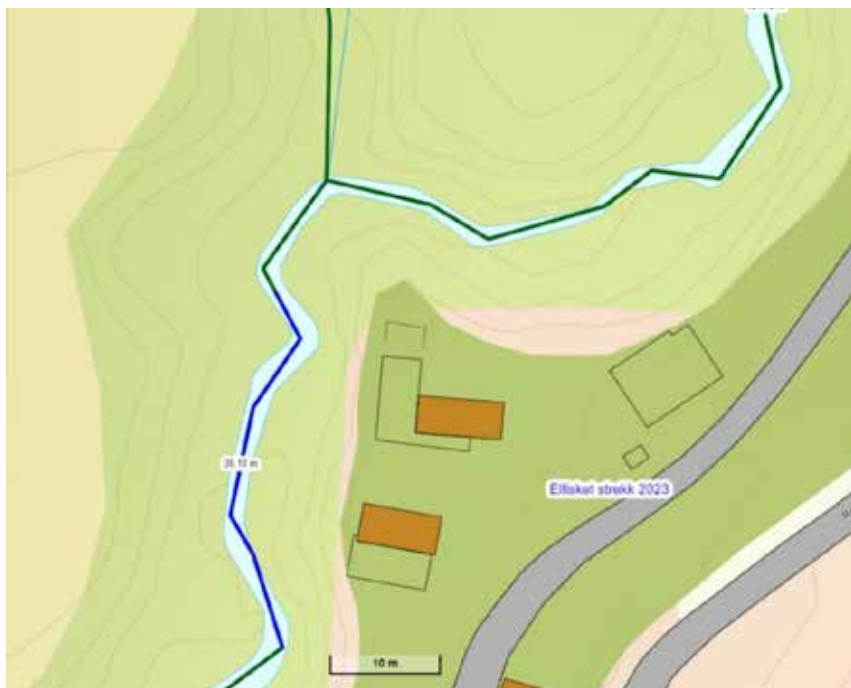
Figur 152 Elfisket strekk 2023, nedre del hovedløpet

Vi elfisket en stasjon på **den nedre strekningen i hovedløpet**, fra forbygningen og 35 meter oppstrøms til en sving i bekken med en grusterskel (52,5m², 2 ganger overfiske). Her fanget vi 19 ørret, noe som gir en estimert tetthet på minst 37 ørret/100 m². 15 av disse fiskene var 55-70 mm (0+), mens 4 fisk var 105-115 mm (1+).

pH ble målt til 6.25. Siden vannet i hovedløpet er langt surere lengre opp (se under), kan det ha vært ugunstige forhold for ørret nedstrøms der vannet fra hovedløpet (pH 5.14, mye humus) blander seg med sideløpet fra nord (pH 6,36, nesten ikke humus).

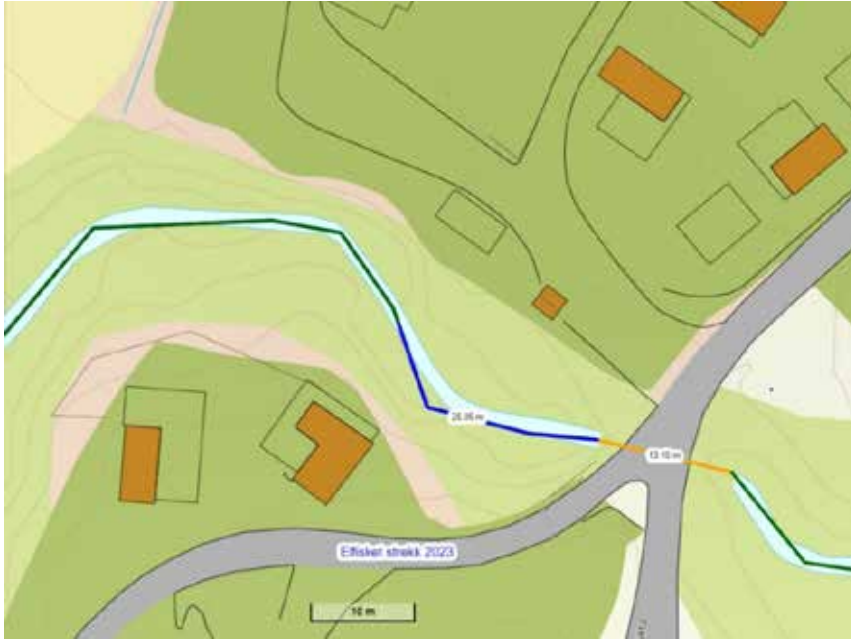
Figur 153 Elfisket strekk 2023, midtre strekk hovedløpet

Vi elfisket en stasjon på den **midtre strekningen i hovedløpet**, fra kulverten under Revebukta-veien og ned til slutten av strykene nedstrøms. Strekningen var 25 meter lang (25m², 3 ganger overfiske). Her fanget vi 36 ørret, noe som gir en estimert tetthet på 150 ørret/100 m². Alle fiskene var 0+ (45-70 mm).

pH ble målt til kun 5.14, noe som var overraskende surt gitt at det var lav vannføring i august. Flyfoto viser imidlertid at store deler av det ovenforliggende nedbørfeltet består av skog med en stor andel myr. Deler av dette området er sluttavvirket og myrene har blitt grøftet det siste tiåret (kilde: Norge i bilder). Jfr. også Karlsen (2015) sitt spørsmål om dårlig vannkvalitet på denne strekningen: det var sannsynligvis samme problem den gangen, men han hadde ikke pH-meter.

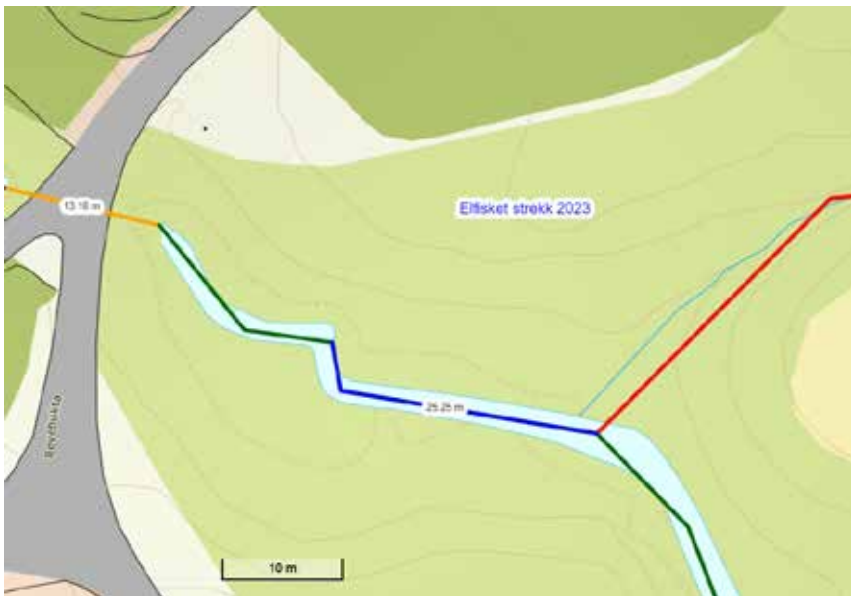
Figur 154 Elfisket strekk 2023, hovedløpet oppstrøms Reverbuktaveien

Vi elfisket en stasjon **oppstrøms røret under Reverbukta-veien**, fra cirka 15-20 meter oppstrøms røret og 20-25 meter opptil sidebekken fra nord (1 gang overfiske). Her fanget vi ikke fisk.

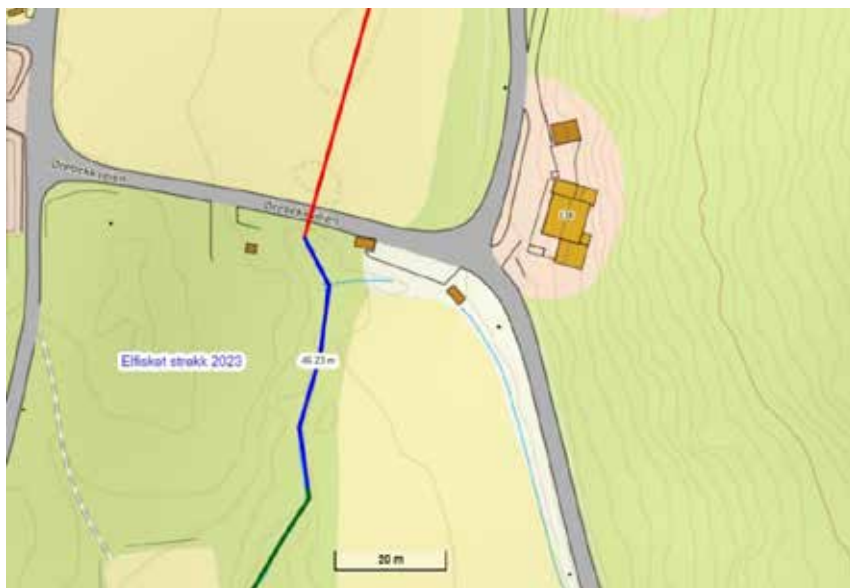
Figur 155 Elfisket strekk 2023, øverst sideløp i nord

Vi elfisket en stasjon **øverst i det største sideløpet i nord**, fra Ørebekkeveien og 46 meter nedstrøms (34.5m², 3 ganger overfiske). Vi startet cirka 4 meter oppstrøms øvre grensestein og gikk til og med kulpen nedstrøms rørutløpet. Her fanget vi 92 ørret, noe som gir en estimert tetthet på solide 281 ørret/100 m². 68 av disse fiskene var 40-80 mm (0+), mens 18 fisk var 90-125 mm (1+). De resterende fiskene var 140, 175, 185, 195, 225 og 250 mm. pH ble målt til 6.36.
