Sjørretbekker i Østfold
Fiske- og habitatundersøkelser,
status, og tiltak
2023

Ole-Håkon Heier, Norges jeger- og fiskerforbund Østfold

NJFF
Østfold

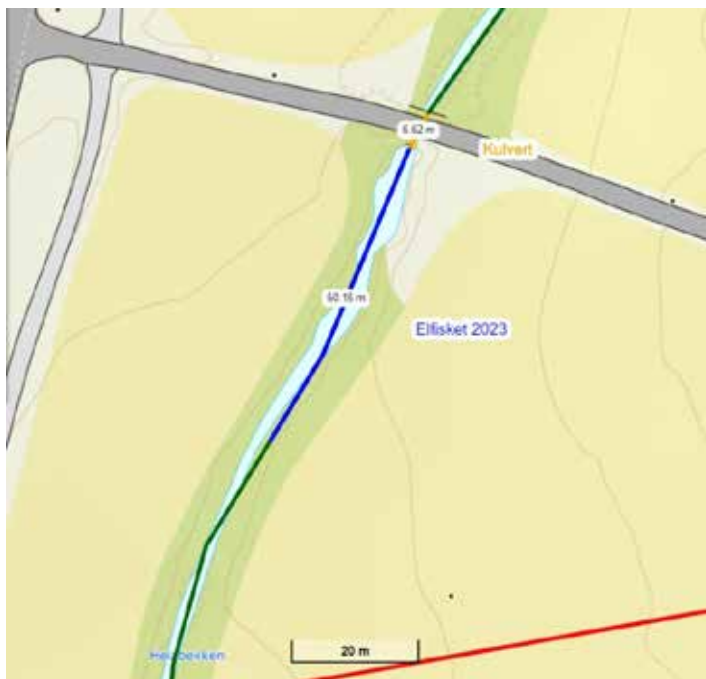
Figur 159 Elfisket strekk 2023

Vi elfisket 50 meter bekkestrekning, fra kulverten under veien inn til Stasjonsgata 600 og nedstrøms. Her var bekkeløpet av utmerket kvalitet for ørret, med stein, grus, kulper og gode kantsoner. Vi fant imidlertid ikke fisk.

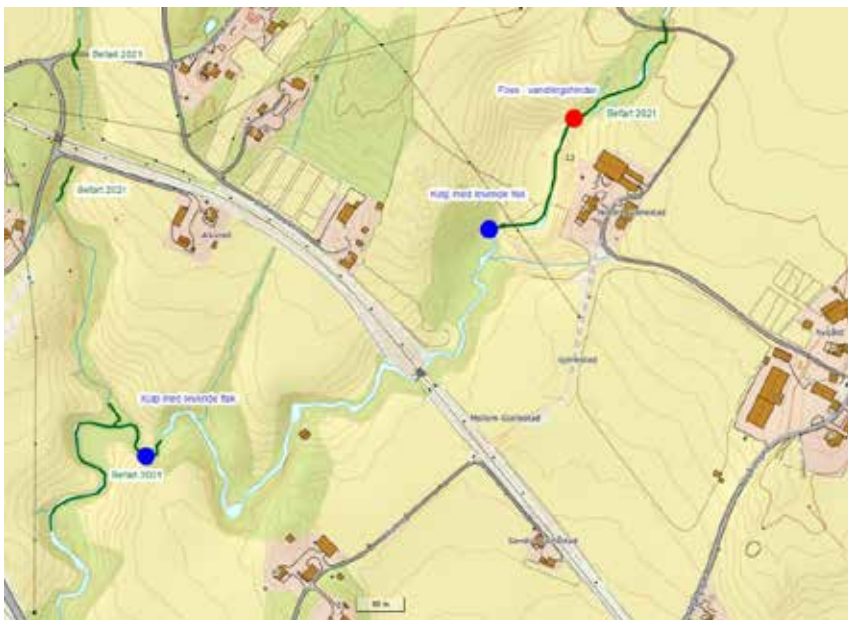
Figur 164 Elfskede strekk 2021

Ruben A. Pettersen hos NIBIO besøkte for øvrig bekken ikke lenge etter oss. Han gikk imidlertid nedstrøms E6 og der var det fortsatt greit med vann for fisken. Der står det også et gammelt fangstanlegg for oppvandrende fisk.

Bekken og sidebekken har åpenbart ypperlige, men ustabile, forhold for sjørret. Det vil antageligvis jevnlig være år der mesteparten av ørreten dør pga. for lite vann. Samtidig har bekken(e) et svært stort produksjonspotensiale der vi har gode vannforhold 1-3 år på rad.

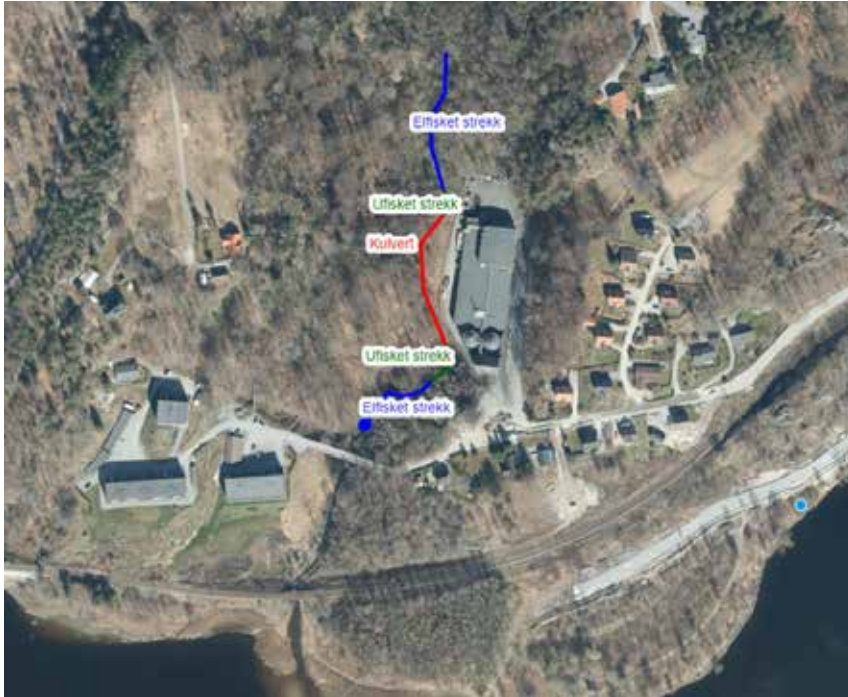
Figur 167 Elfiskede strekk 2020, nedstrøms og oppstrøms renseanlegget

Oppstrøms renseanlegget gikk vi et 49 meter langt strekk fra innløpet til røret under renseanlegget og oppstrøms. På dette strekket (147 m², 2 ganger overfiske) fanget vi 19 ørret (dvs. en tetthet på minst 13 ørret/100m²). Her var fangsten delt i to grupper; fisk på 85-115 mm og fisk på 190-320 mm.

Ser vi på toppene med fisk i den minste størrelsesklassen, var medianstørrelsen nedstrøms renseanlegget 80 mm og oppstrøms renseanlegget 100 mm. Det er sannsynlig at forskjellen i medianstørrelse har sin årsak i forskjeller i konkurranse og næringstilgang. Det var god plass mellom hver fisk oppstrøms renseanlegget.

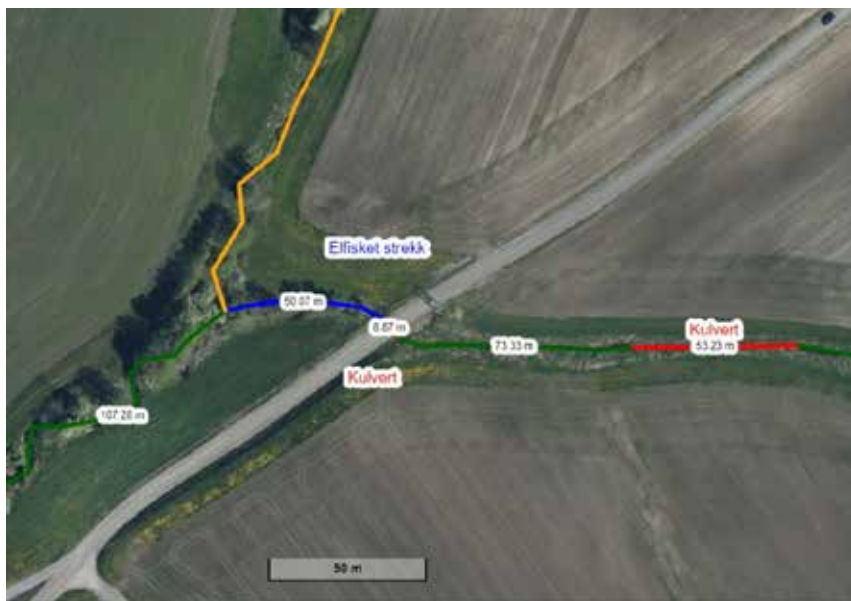
Figur 168 Elfisket strekk 2022, nordvest for Bislingen

Vi elfisket først en 50 meter lang strekning nordvest for Bislingen langt oppe i hovedløpet. Her gikk vi fra litt oppstrøms samløpet med sidebekken fra nord og opp til kulverten under Brødenveien. Det var mye mudder/slam og noe stein på bunnen, fine kulper, men lite fall og svært lite gyttegrus på strekningen. Vannføringen var lav og vannet klart helt til vi hadde gått den første runden, da sikten ble langt dårligere pga. slammet og lite vannutskiftning. Vi fanget 30 ørret (62,5 m², 2 ganger overfiske). Det gir en tetthet på minst 49 ørret/100m². 0+ dominerte (70-95 mm), men det var også noen 1+ og større (5 fisk, 140-200 mm).

Det nederste strekket (nordvest for Bislingen) hadde relativt lav tetthet av ørret. Hele strekningen fra Strupebekken og opp til det nederste strekket bør derfor befares for å se om det kan være noen hindringer på veien.

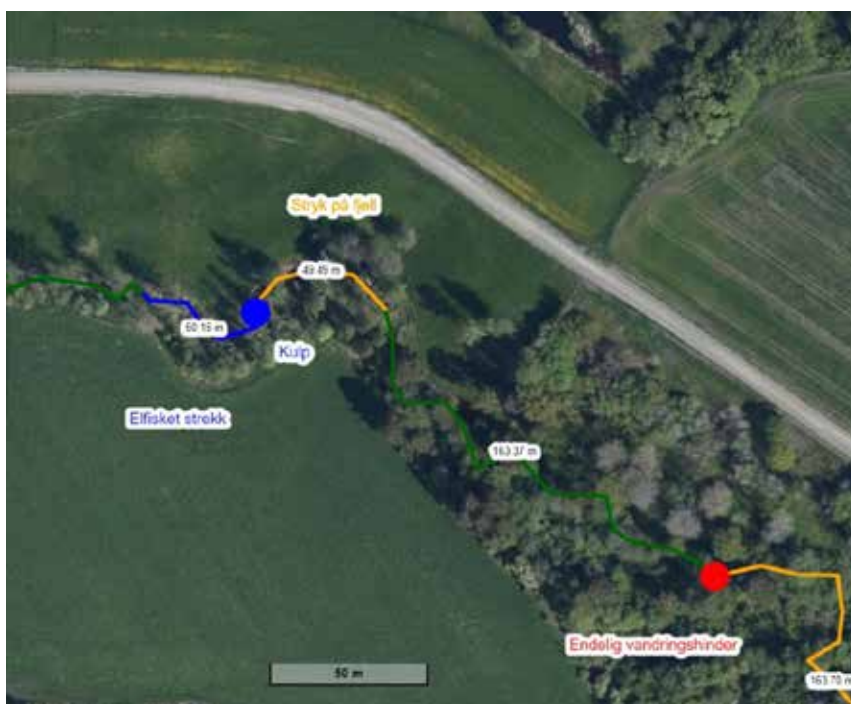
Figur 169 Elfisket strekk 2022, sørøst for Herrebrøden

Vi elfisket deretter en strekning på 50 meter sørøst for Herrebrøden, cirka 620 meter oppstrøms strekket nordvest for Bislingen. Her gikk vi opp til en kulp nedstrøms et nesten 50 meter langt strykparti på fjell, som nok er et delvis vandringshinder. Strekingen ligger inne på et sauebeite, cirka 2/3 opp i beitet. Nedstrøms fossen/kulpen er det 3-400 meter med potensielle gyteområder, med mye gytegrus, stein, noen kulper og et meandrerende bekkeløp med fint fall. Vannføringen var lav og vannet relativt klart, men preget av humus. Vi fanget kun 2 ørret (50 m², 2 ganger overfiske), på 90 og 200 mm. Det gir en tetthet på 4 ørret/100m².

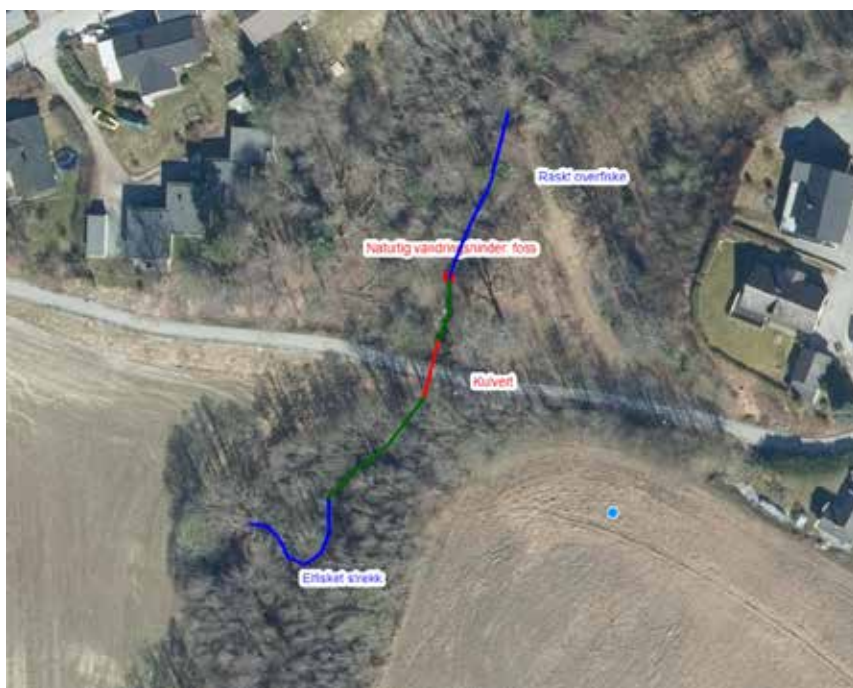
Figur 171 Elfiskede strekk 2020, Strupebekken

Vi elfisket et strekk på 40 meter nedstrøms gangveien mellom Sollihøgda/Hugins vei (70 m², 3 ganger overfiske). Bekken renner i løvskog og det er varierte forhold, med både kulper og gyteområder. Det var bra siktedyp og lav vannføring. Vi fanget 168 ørret (70 m², 3 ganger overfiske). Det gir en tetthet på 251 ørret/100m². 0+ dominerte (50-90 mm), men det var også mye 1+ og større (47 fisk, 100-200 mm). Dette er en meget bra bestand, og viser at dette er et mye brukt gyteområde.

I tillegg gikk vi 40 meter i bekken oppstrøms fossen i Strupebekken med hodelykt en gang i mørket. Vi fant ingen fisk oppstrøms fossen.

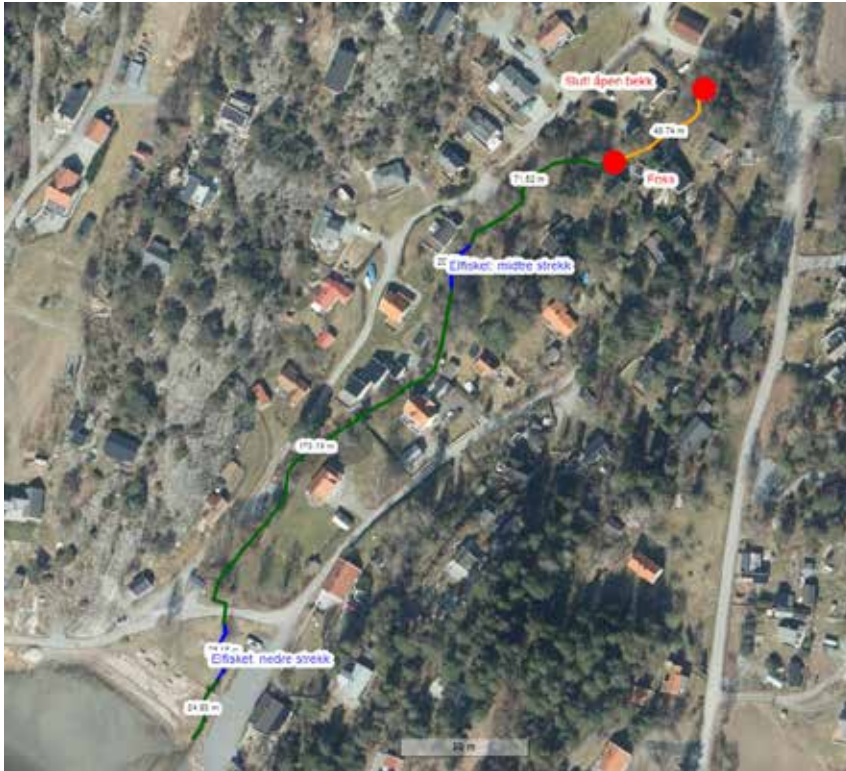
Figur 176 Elfisket strekk 2021

Vaglen kunne bekrefte at det var mye små sjørret å finne ute i selve Svalerødkilen deler av året. Det betyr at det er lite habitat for 1+ eller eldre på bekken, og de velger derfor å vandre ut tidlig.

Utover dette er Svalerødbekken en svært god liten produksjonsbekk for sjørret.

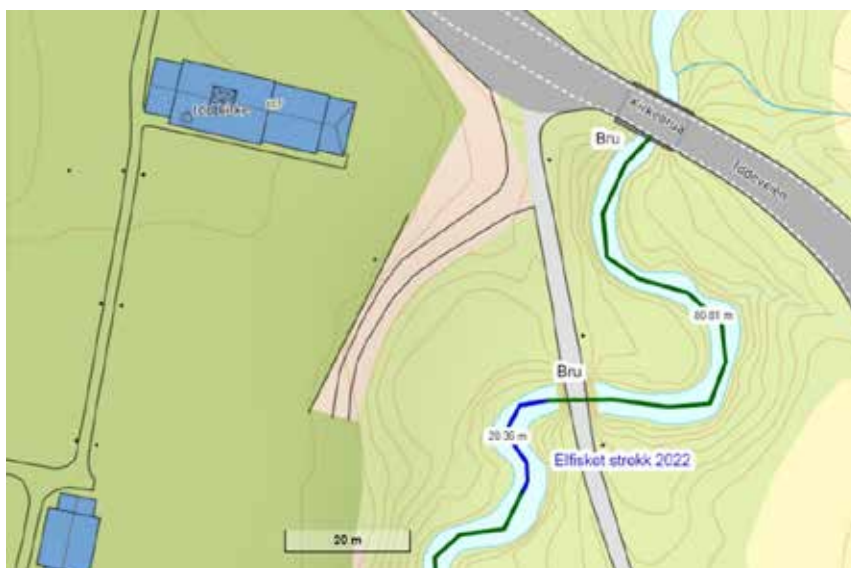
Figur 179 Elfislet strekk 2022, hovedløpet ved Idd kirke

Bunnen besto for en stor del av sand/leire, men lite mudder. Leira og svært begrenset vannføring gjorde imidlertid at sikten var redusert på runde to og tre, uten at det hadde større betydning for resultatet.

Start var 20 meter nedstrøms gangbrua over bekken ved kirken, dvs. cirka 100 meter nedstrøms Iddeveien (fv. 220). Selve strekningen var 20 meter lang. Her fanget vi 72 ørret (3 ganger overfiske, 80m²). Det gir en tetthet på 96 ørret/100m². Det var god fordeling mellom 0+ (41 fisk, 40-75 mm), og 1+ (31 fisk, 90-140 mm). Dette gjenspeiler at bekken her om regel er langt dypere enn da vi var der. Litt overraskende var det at vi ikke fanget 2+ eller bekkørret, men det kan også ha vært tilfeldig. Med en såpass tørr høst har nok fisken beveget seg mye i vassdraget. Vi fanget også 5 bekkeniøyer.

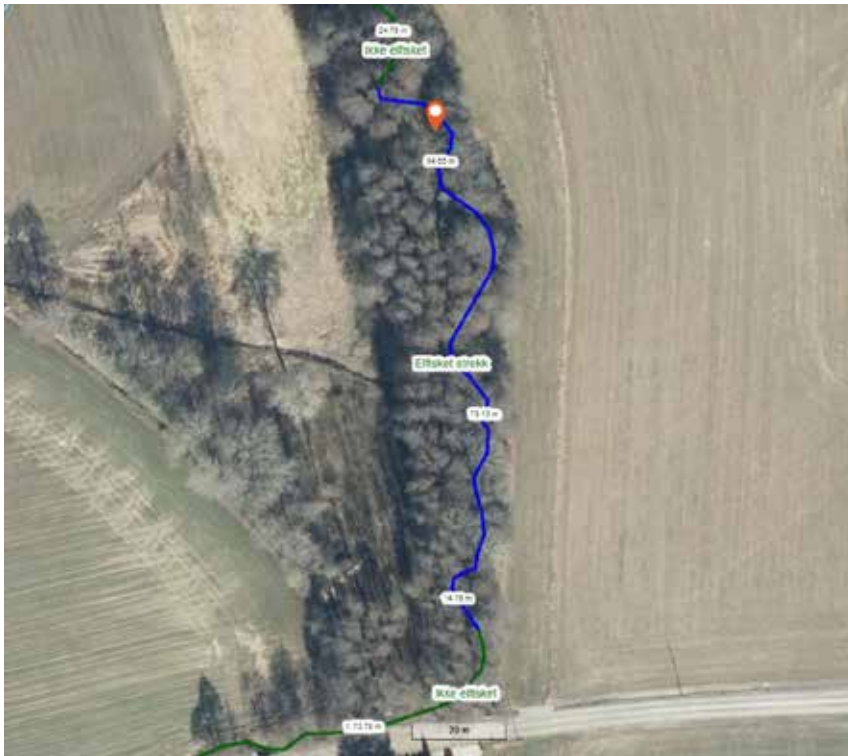
Figur 180 Elfisaket strekk 2021, Vollebekken

Elfislet ble gjennomført av Bjørn Tore Kjølholt (NJFF-sjørerretiket) og Ole-Håkon Heier den 16-6-2021. Vi elfislet totalt cirka 150 meter oppstrøms Iddeveien (1 gang hurtig overfiske for å fange 1+ til DNA-prøver). Lav vannstand og klart vann, men mye mudder i bunnen gjorde det umulig å se fisk som forsvant bak elfiskeren.

Vi fanget 23 ørret (1+). 0+ var dominerende, anslagsvis 70-80% av fisken vi observerte var årsyngel. All fisk var i svært god kondisjon.

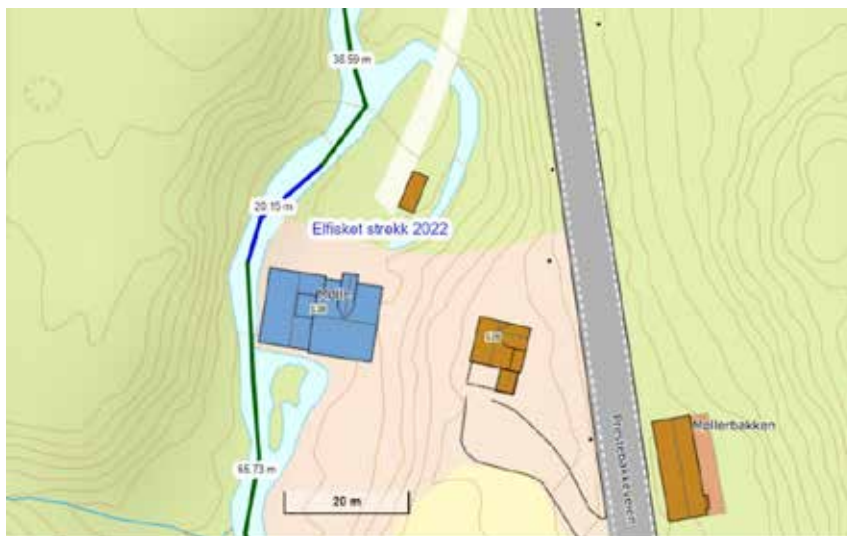
Figur 184 Elfisket strekk 2022, Mølla

Dette gir tydelig inntrykk av at det var snakk om en bestand med bekkørret. I en slik bestand er det, i motsetning til hos en anadrom bestand, eller en bestand på en bekk som renner til en ferskvannsføremkomst, liten utvandring. Dermed vil de største individene begrense hvor mange 0+ som kan leve på bekken, siden de sistnevnte blir utkonkurrert. I en bekk der 1+ og større vandrer ut hvert år, vil det være langt mer plass til 0+. En bekkørretbestand gjør også at inndeling i 1+, 2+ og større er mer usikker pga. variabel vekst.

Vi fanget for øvrig også to mindre ål, så noen fisk kommer seg forbi alle vandringshinderne.

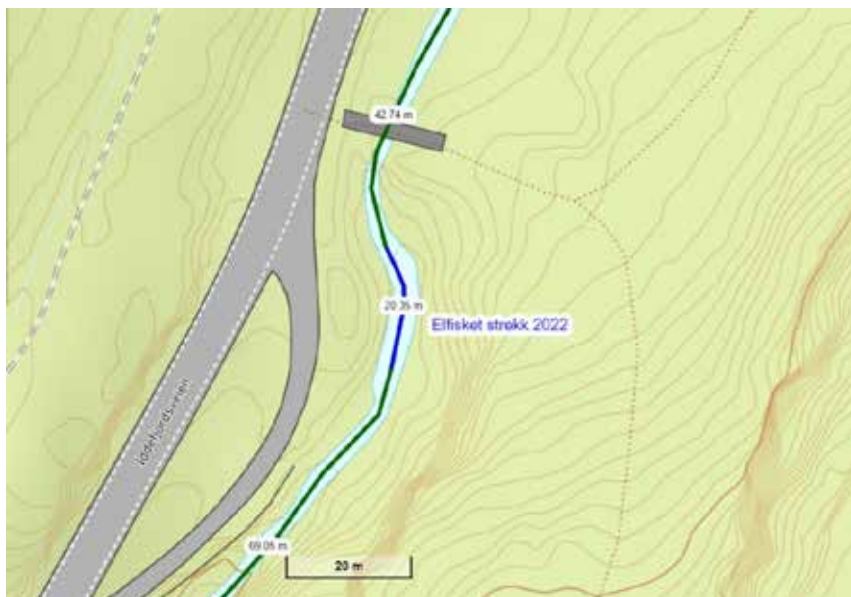
Figur 185 Elfisket strekk 2022, oppstrøms Ende

Start var cirka 150 meter oppstrøms kryssingen under fylkesvei 220. Selve strekningen var 20 meter lang. Her fanget vi 28 ørret (1 gangs overfiske, 110m²). Det gir en tetthet på minst 25 ørret/100m². Her var det tydeligere fordeling mot mindre fisk enn på forrige stasjon, med 0+ (14 fisk, 50-75 mm), og 1+(?) (12 fisk, 95-155 mm), og større (2 fisk, 170-185 mm).

Det er nok også her snakk om en ren bestand av bekkørret. Dette gjør også at inndeling i 1+, 2+ og større er mer usikker pga. variabel vekst. Med de hindre som finnes i bekken kan det nesten ikke være snakk om annet. Imidlertid er habitatet på denne stasjonen av en annen type enn på forrige stasjon.

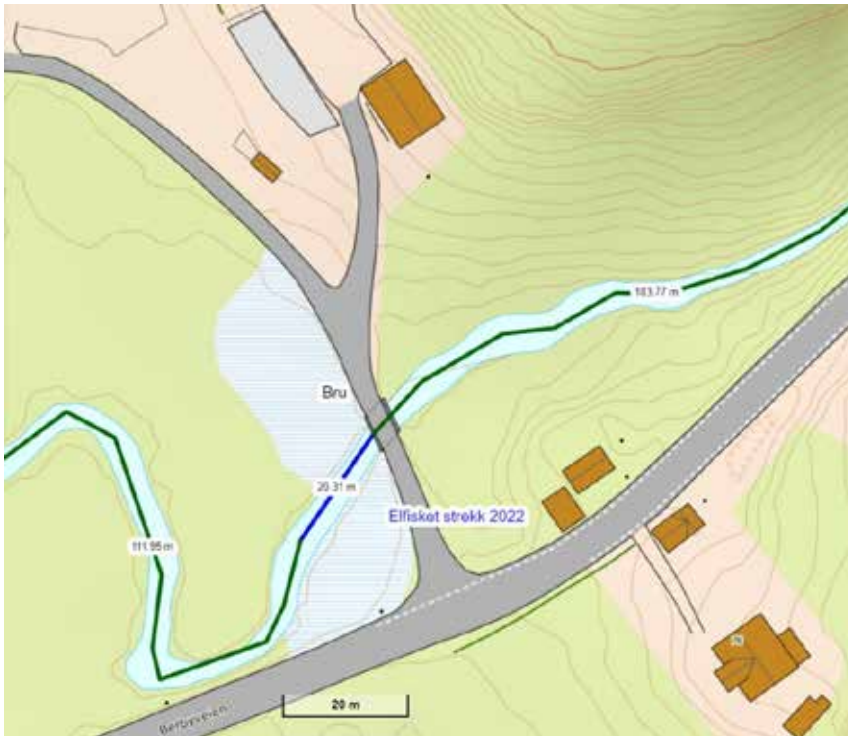
Figur 186 Elfisket strekk 2022, Berbyveien 79

Det siste og nederste strekket lå ved Berbyveien 79. Dette er oppstrøms både vandringshinderet 700 meter fra Enningdalselva og oppstrøms sidebekken fra Endetjern. Det er imidlertid nedstrøms vandringshinderne ved Ende (fv. 220) og Søtholmen. Det er dermed mulig at både sjørret og laks kan vandre hit. Nedre del av strekningen var strømmende vann på grusbunn, mens øvre del var en lang kulp med ned mot 1 meters dyp med sand- og grusbunn.

Selve strekningen var 20 meter lang, fra brua over veien inn til Berbyveien 79/Ende skanse og nedstrøms. Her fanget vi 34 ørret (1 gang overfiske, 110m²). Det gir en tetthet på 31 ørret/100m². Det var mange størrelsesklasser til stede også her, med 0+ (12 fisk, 50-70 mm), og 1+ (15 fisk, 90-140 mm), og større (6 fisk, 150-260mm). Selv om sjørreten skal kunne komme seg hit (dog med en usikkerhet), så var bestanden også her preget av bekkørret. Dette gjør også at inndeling i 1+, 2+ og større er mer usikker pga. variabel vekst.

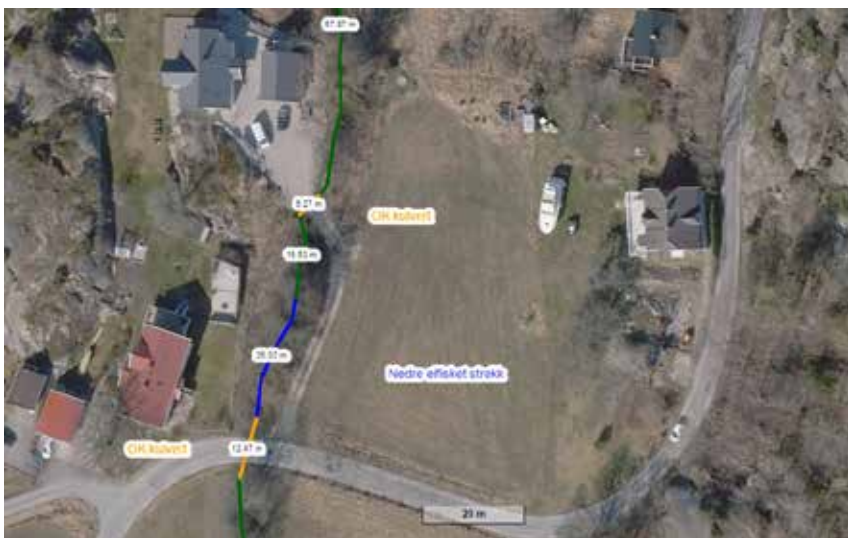
Figur 200 Elfisket strekk 2021, nord

Det øvre strekket gikk fra brukryssinga til Dypedalsveien 78 og 42 meter nedstrøms. Her fikk vi med flere fine kulper. Vi fant en tetthet på 288 ørret/100m² (31,5m², 3 overfiskinger). Med 76 fangede fisk kunne vi se en tydelig kurve for 0+, og kan dermed anslå at cirka 20 fisk var 1+ eller eldre (vi hadde en fisk på 245 mm som desidert størst). Det er ganske OK for en liten bekk, og gjenspeiler at det på strekket var flere fine kulper. Dette er meget gode tall i et år der forholdene for fisken i bekken har vært krevende i flere perioder.

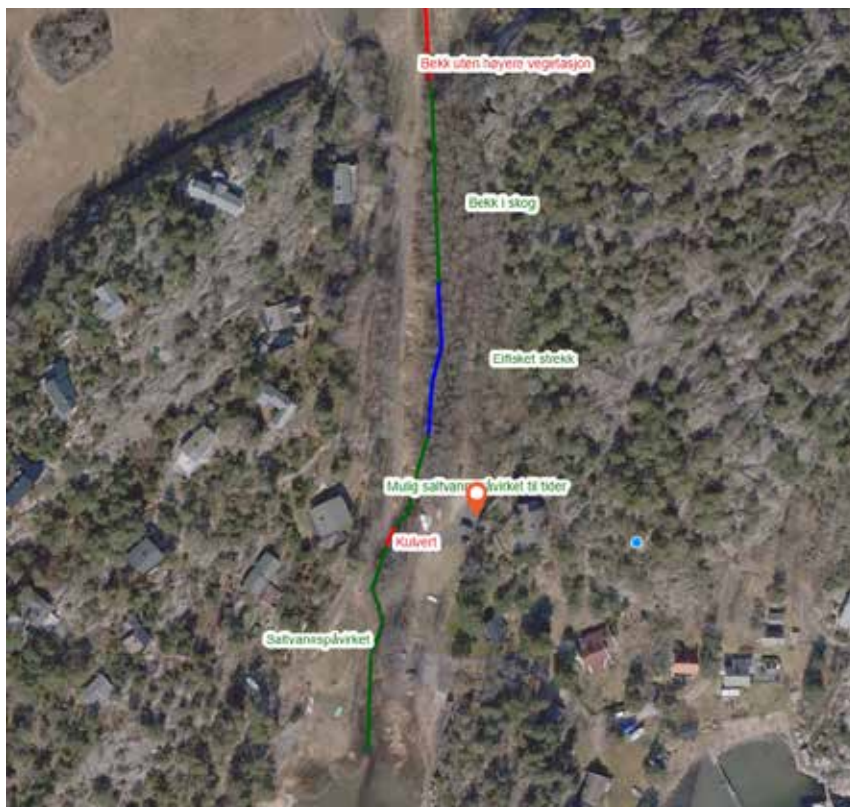
Figur 206 Elfisket strekk 2020

I tillegg til ørreten fanget vi 7 små ål.

Bekken har åpenbart stort potensiale som gyte- og oppvekstområde for sjørret, men det trengs både ytterligere tiltak i det restaurerte området og ikke minst videre oppover i bekken. I ettertid har Bjørn Tore Kjølholt lagt ut mer skjul på området vi avfisket.

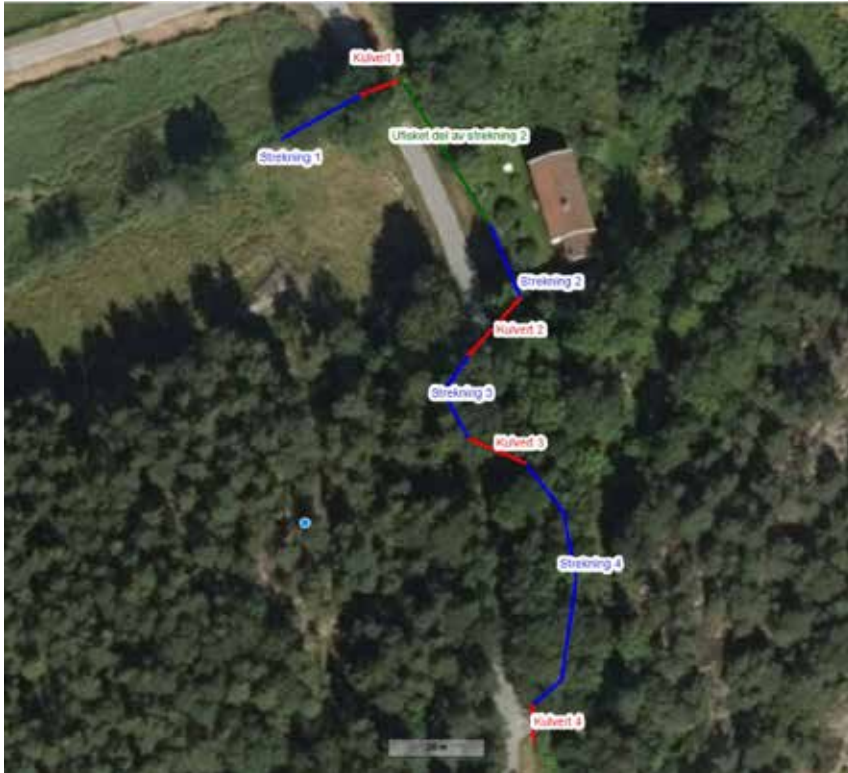
Figur 208 Elfiskede strekk 2020, sørløpet

Vi fanget totalt 107 ørret. Stasjon 1 hadde en tetthet på 314 ørret/m², stasjon 2 en tetthet på 422 ørret/100m² og stasjon 3 en tetthet på 235 ørret/100m². På stasjon 4 fanget vi en ørret i den største kulpen, der vi også plukket opp to fisk som så ut til å ha dødd nylig av oksygenmangel.

Siden 2009 har medlemmer av Hvaler JFF og Rosareke/Bjørn Tore Kjølholt laget terskler på stasjon 1 og reparert steinmur, ryddet vandringsvei og laget skjul og terskler på stasjon 2.

Etter elfisket vårt ble gjennomført har ungfiskstrekningen på stasjon 1 blitt forlenget ned mot havet ved hjelp av en ny terskel. Dette var faktisk utført tidligere, men hadde blitt fjernet av grunneier. Bjørn Tore Kjølholt har nå informert grunneier om hvorfor denne terskelen må være der. Grunneier har også blitt informert om lowerket vedrørende kantsoner og hva grunneier kan foreta seg i bekkeløpet.

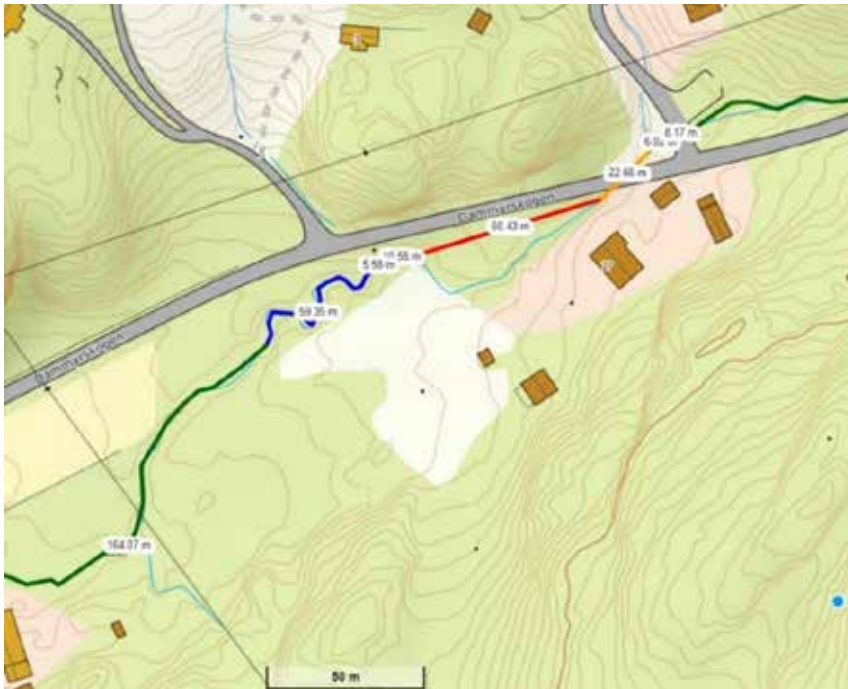
Figur 209 Elfisletta strekk 2022 (blått), østløpet

De øvre 60 meterne opp til kulverten under Dammyrskogen (vei) er nylig lagt i rør. Nedstrøms dette nylagte strekket er bekken åpen 10 meter før den igjen går inn i et 5-6 meter langt rør. Deretter er bekken åpen ned til samløpet med sørløpet av Korshavnbecken (165 meter). Den nedre delen av dette strekket går i ganske tett løvskog. Den øvre delen av strekningen hadde kun lavere kantvegetasjon rundt en ganske dyp bekkeløft i leire, da skogen nylig hadde blitt avvirket. Dessverre hadde det etablert seg store mengder park/hybridslirekne i massene som hadde blitt fylt ut sør for strekningen vi elfisket og den nye rørleggingen.

Vi elfisket de øverste 59 meterne opp mot utløpet av det nedre røret (35,4 m², 3 overfiskinger). Vi fanget totalt 98 ørret. Det gir en tetthet på 288 ørret/100m². 0+ dominerte totalt (45-95 mm), to fisk var 105-110mm (stor 0+ eller liten 1+?), og en fisk var 150 mm.

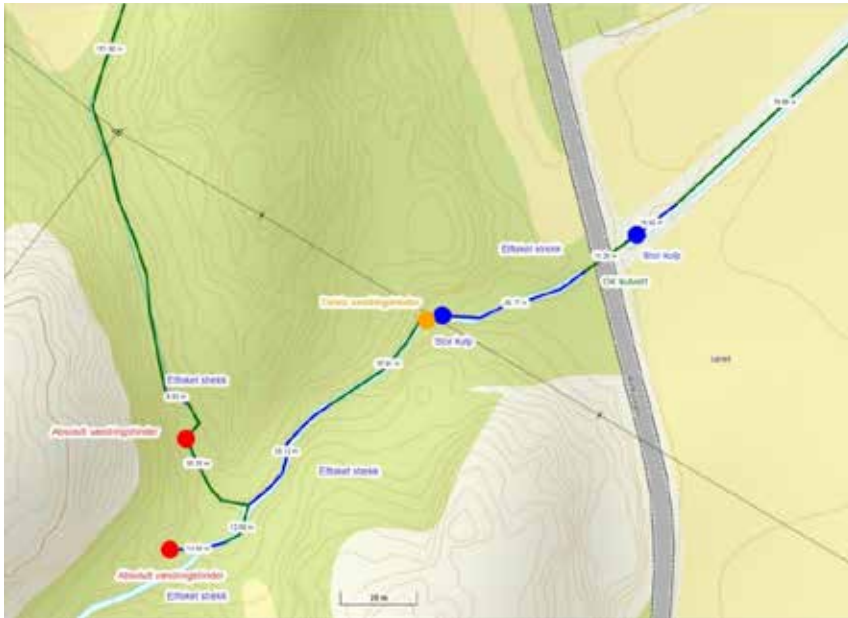
Figur 211 Elfiskede strekk 2021

gangs overfiske. Dette gir en tetthet på 57 ørret/100m². Fangsten besto av 1 stk. 0+, og resten 1+, 2+ og stasjonære fisk.

Etter cirka 25 meter med brukbare gyteområder ender den søndre grenen i en foss som er at absolutt vandringshinder. Her fanget vi en 0+. Den nordre grenen ender også kun 35 meter lengre opp, da den har gravd seg under bakken gjennom noen trær.

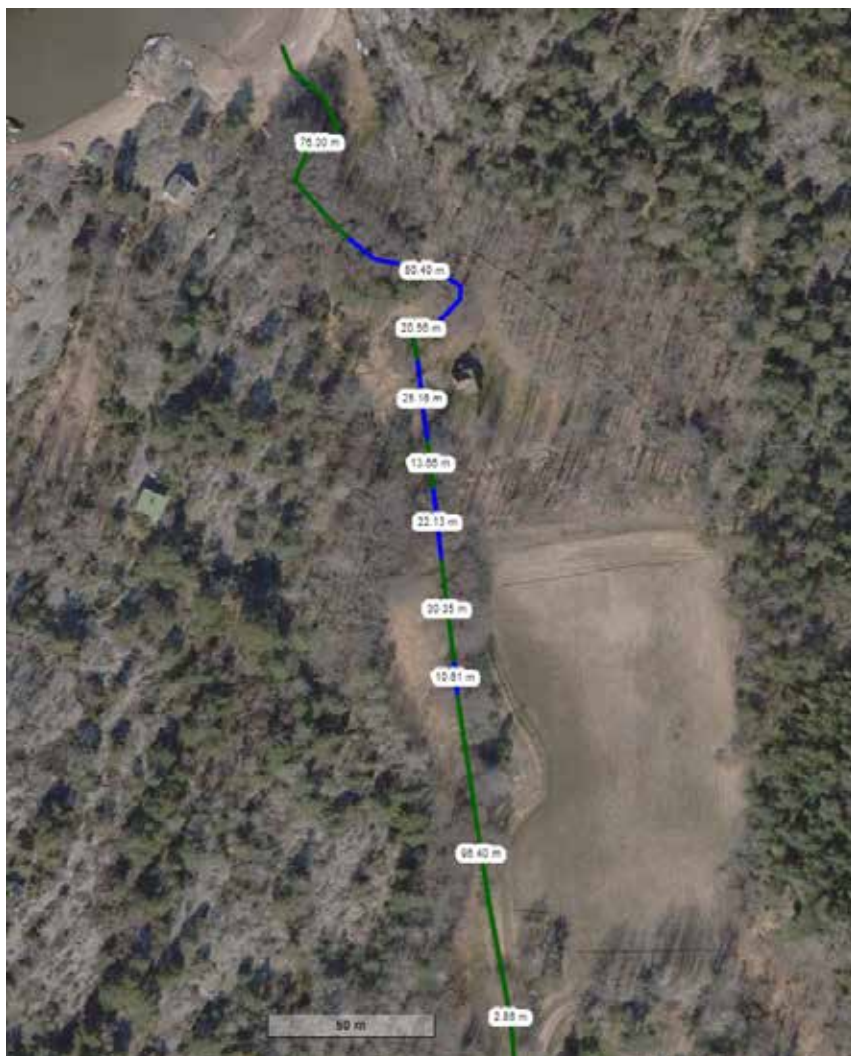
Figur 216 Elfiskede strekk 2021

Vi elfisket 5 strekk på totalt 110 meters lengde. Vi fant kun en tett bestand av trepigget stingsild.

Dette betyr ikke at det ikke finnes ørret i bekken, da 2021 har vært et år med en hard vinterperiode etterfulgt av to tørkeperioder. Det kan være at bekken produserer ørretyngel de årene de fysiske forholdene er bedre.

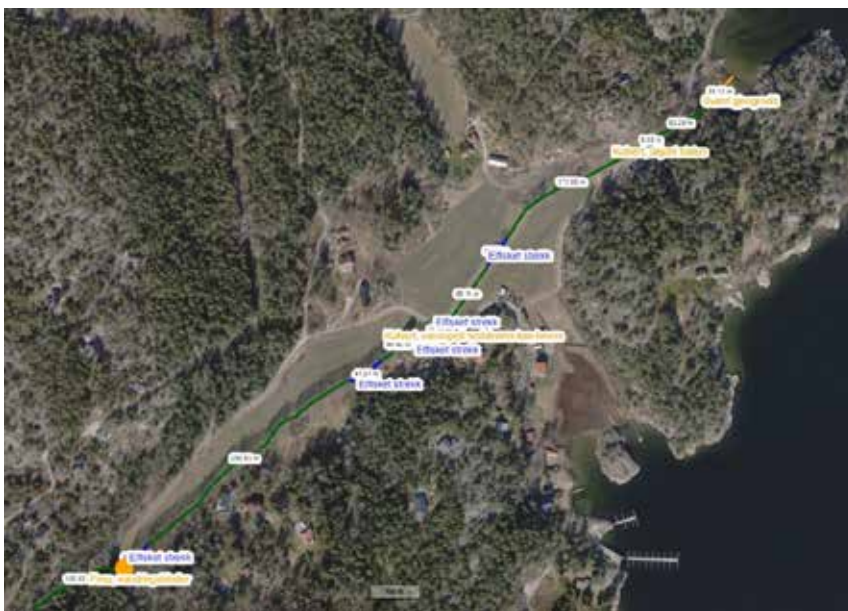
Figur 218 Elfiskede strekk 2021

Vi elfisket 4 forskjellige strekninger på cirka 110-130 meters lengde, innenfor området fra 280 meter oppstrøms utløpet, og opp til vandringshinderet. Vi fant kun trepigget og nipigget stingsild, og disse kun nedstrøms kulverten under Urdalsveien mellom nr. 92 og 116.

Den aktuelle potensielt sjørretførende delen av bekken fra sjøen og opp til endelig vandringshinder er på cirka 750 meter. Bekken renner for det meste gjennom jordbrukslandskap, men midt i bekkestrekningen er det en del skog. Her er det også en foss som fungerer som endelig vandringshinder. Fra Urdalsveien og nedstrøms er bekken stort sett kanalisert, men bunnen består stedvis av en del grus oppstrøms parkeringsplassen. På de øverste 375 meterne mot vandringshinderet er kantvegetasjonen bra, og det er stedvis både sand, grus og stein i bekkebunnen. Her er det også mer fart på vannet.

- Bekken bør renskes i utløpet for at sjørreten lettere skal finne fram til bekken og ta den i bruk til gyting.
- Det bør legges ut steingrupper på de nedre delene av bekken for å danne små terskler og mulige oppholdssteder for ungfisk.
- Kulpen nedenfor veibrua bør steinsettes med grov pukkk rundt kantene. Det kan med fordel legges noen større stein i bunnen av kulpen, eller en stor rot for å skape gode skjulplasser.
