# Vannområde Øyeren – elfiskeundersøkelser 2024

Ole-Håkon Heier, NJFF Østfold, 2024

### Vannforekomst Bekkefelt til Øyeren i Trøgstad 002-2572-R: Indre Østfold

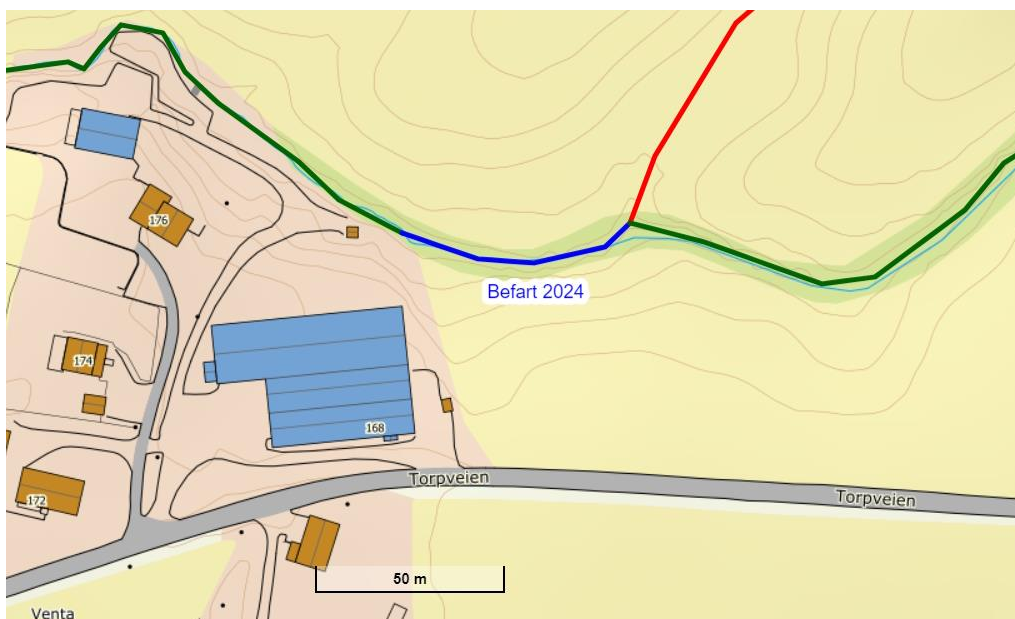
#### Ved Torpveien 168

Ole-Håkon Heier og Kristian Moseby befarte bekken i dette området 24-4-2024. Det var lite og klart vann. Bekken hadde lite fall, og stort sett leirebunn. Den så svært lite aktuell ut for fisk, så vi elfisket ikke. Vi observerte naturlig nok heller ikke fisk.

- Det er (minst) tre potensielle vandringshinder for fisk nedstrøms stasjonene som ble elfisket i 2024 (og vi ikke fant fisk). Det bør kartlegges hvor langt opp det finnes fisk (og i så fall hvilke arter) i vassdraget. Det ville også vært ønskelig å fått vite av lokale hva de vet om utbredelsen av fisk i vassdraget i tidligere tider.
- Det er åpenbart stor utvasking av jord fra landbruksområdene i nedbørfeltet, så det bør gjøres mest mulig tiltak for å hindre avrenning.
- Det er dårlige eller manglende kantsoner langs bekken i mange områder der det er dyrket mark. Her er det stort forbedringspotensiale.

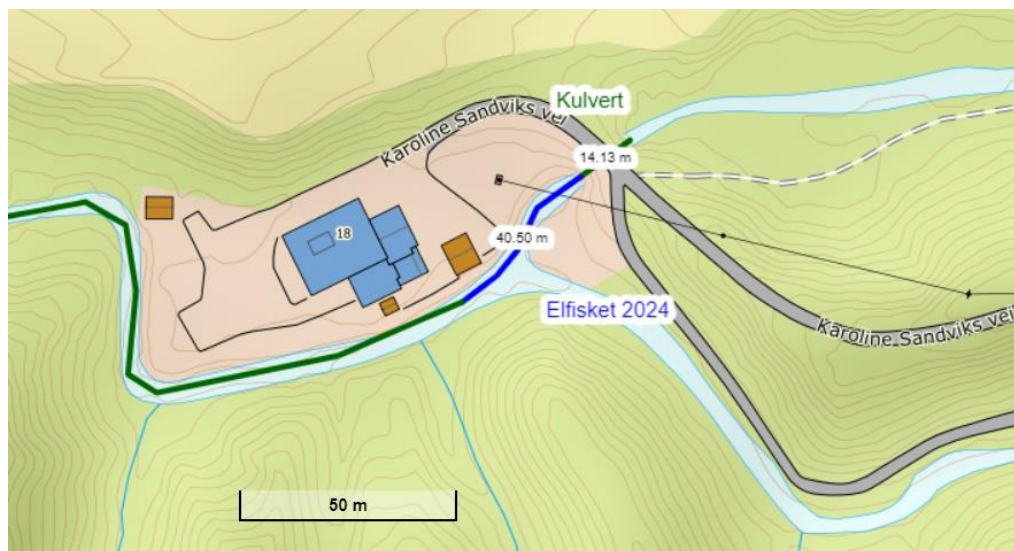
Den store plastkulverten under veien utgjorde ikke noe vandringshinder for eventuell fisk. Vannet var farget og med siktedyp på inntil 40-50 cm. Det var lav vannstand.

Vi elfisket en strekning på 40 meter nedstrøms kulverten. Vi fanget **mye ørekyte**, men ingen andre arter.

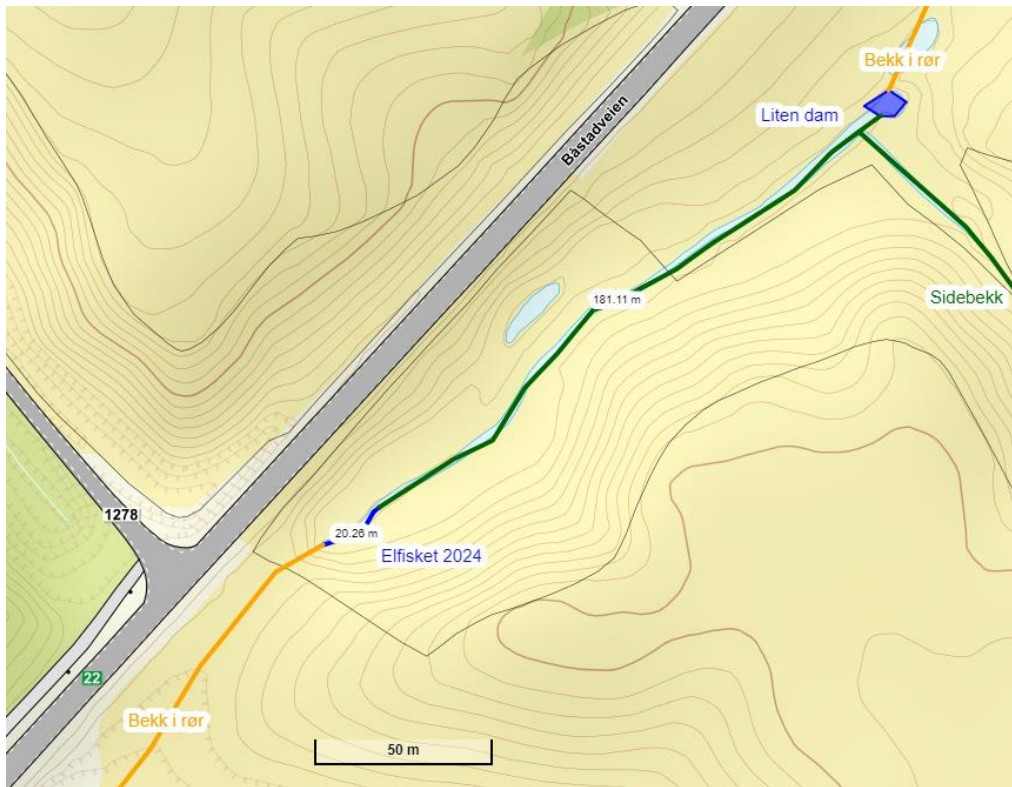
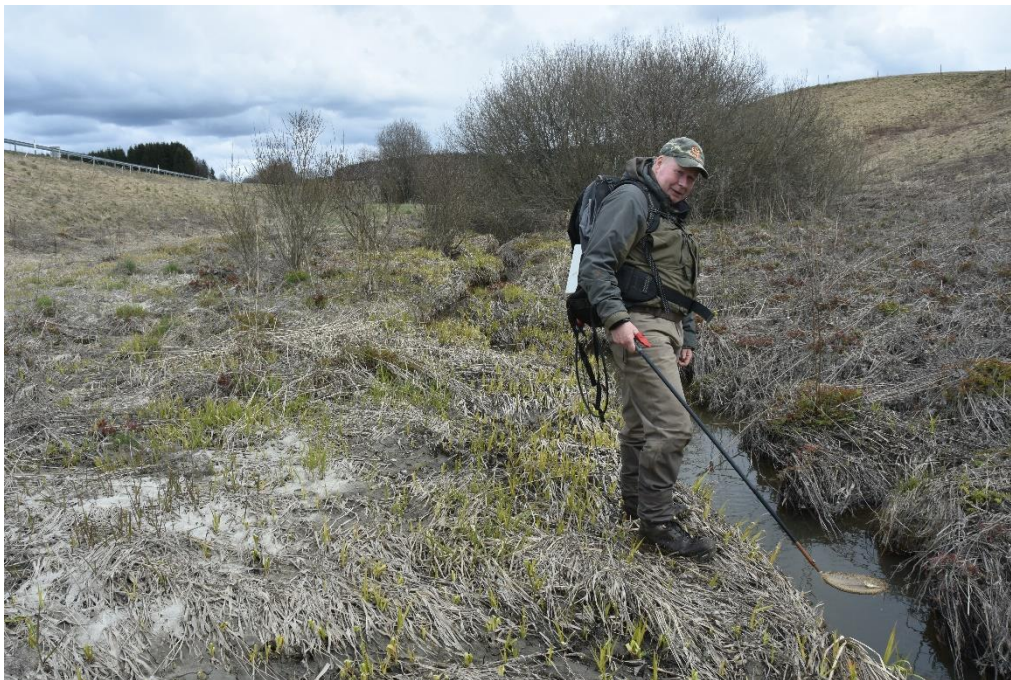
Fra der riksvei 22 krysser bekken går den i rør under landbruksområder cirka 340 meter videre oppover, før den er åpen cirka 200 meter. På dette åpne strekket går renner bekken med jevn strøm i ei «grøft» med mudderbunn. Det er lite kantvegetasjon, for det meste gress og noen busker. Området er sannsynligvis utsatt for oversvømmelser, da det ikke er dyrket mark på sidene. Bredden var gjennomsnittlig 0,6 meter. Dypet ble anslått til å være 0,4-0,8 meter. Vannet var rimelig klart, men tydelig påvirket av landbruksavrenning.

Vi fisket en strekning på 20 meter i den nederste delen av den åpne bekken. Bekken ble fisket fra bredden da bunnen virket lite trygg for vading. Vi fanget **15-20 voksne ørekyter**.

Figur 3 Første ørekyte fanget i Frøshaugbekken øst for Løkeneveien.

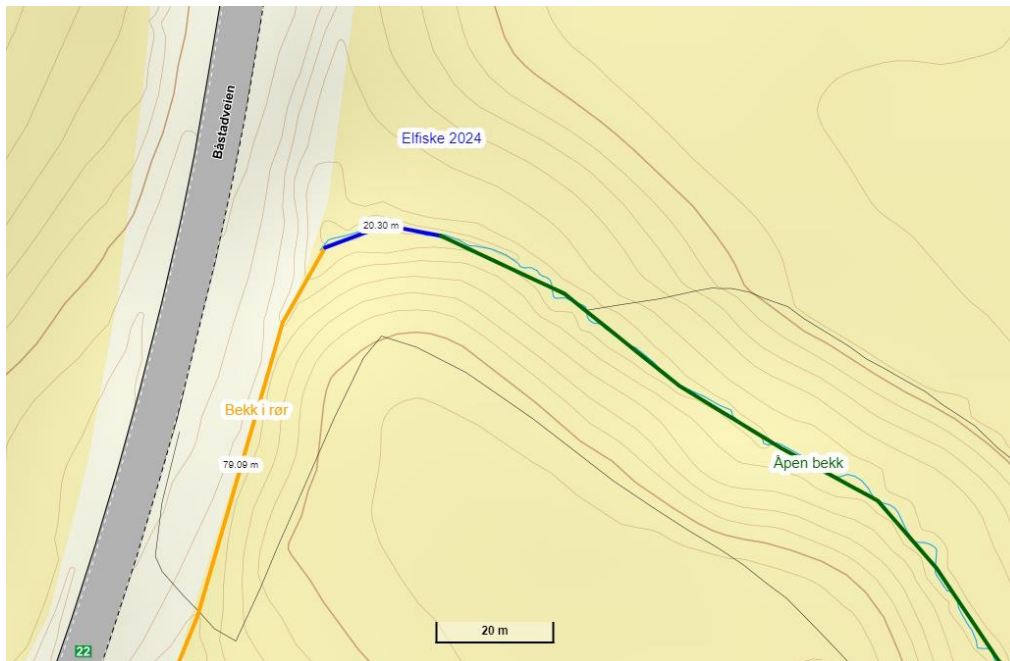
Bekken gikk gjennom et gresdekket område mellom landbruksområder. Det var stedvis høyere kantvegetasjon, men for det meste gress. Bekkeløpet bar preg av at vannføringen tidvis gikk raskt høyt opp. Bekken (i området vi gikk) var grunn, uten markerte kulper (maksimalt dyp på 30 cm). Bredden var gjennomsnittlig 0,30 meter. Vannet var klart.

Vi fisket en strekning på 20 meter nederst i bekken. Strekningen ble avfisket fra bredden da bunnen var svært løs silt/leire. Lengre opp var også bredden så ustabil at det ikke var mulig å elfiske i det hele tatt. Vi verken så eller fanget fisk.

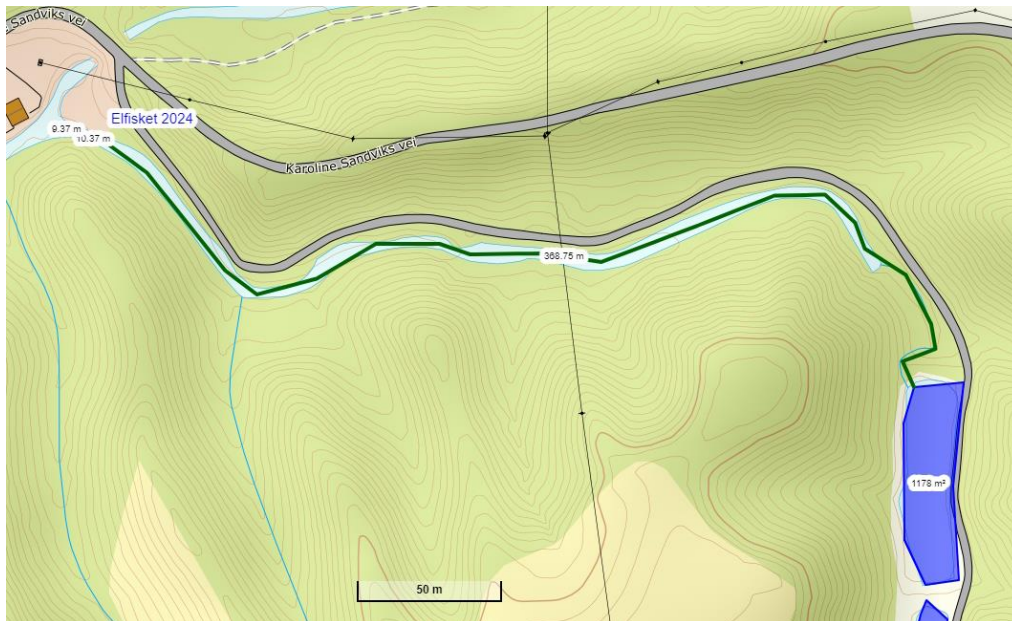
*Sidebekk Voll-Åsgård-Skjønhaug øst, Karoline Sandviks vei 18*

Bekken gikk langs en grusvei opp til tre gamle rensedammer fra cirka 390 meter oppstrøms og videre oppover. Bunnen besto av mye leire/silt, i en slik grad at det for det meste så ut til være umulig å gå bekkeløpet. Bekken var grunn, uten markerte kulper (maksimalt dyp på 15 cm). Det var oljefilm på vannet, og bekken så ut til å være for liten og uegnet for fisk.

Vi elfisket en strekning på 10 meter kun 10 meter oppstrøms hovedløpet. Vi verken så eller fanget fisk.

- Det er flere potensielle vandringshinder for fisk nedstrøms stasjonene som ble elfisket i 2024 (og vi ikke fant fisk). Det bør kartlegges hvilke arter som finnes nedstrøms hvert vandringshinder i vassdraget. Det ville også vært ønskelig å få vite av lokale hva de vet om utbredelsen av fisk i vassdraget i tidligere tider.

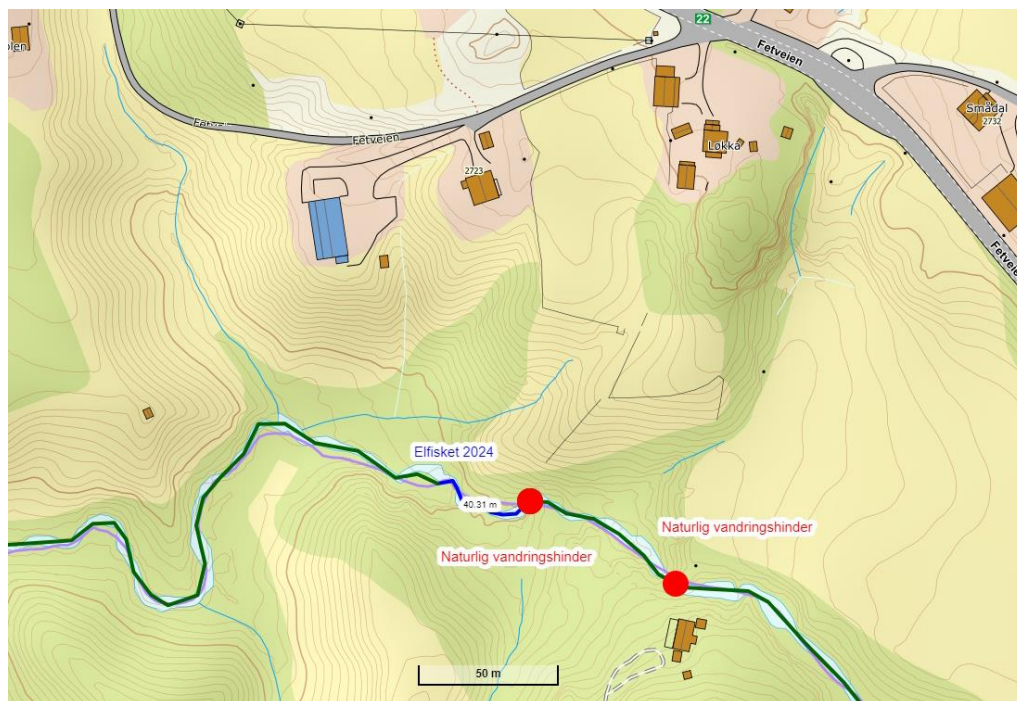
På befaringstidspunktet var bekken cirka 3 meter bred og opptil 40 cm dyp. Vannstanden så ut til å kunne øke til nærmere en meter på det dypeste ved flom. Det var lav vannstand med humusfarget vann, men relativt godt siktedyp (ingen problem på gjeldende maksimaldyp).

Vi elfisket en strekning på 50 meter opp mot fossen. Vi fanget **cirka 20 ørekyter**.

- Det bør også elfiskes nedstrøms neste potensielle vandringshinder nedstrøms (rundt 700 meter lengre ned) for å se om det forekommer flere arter der.

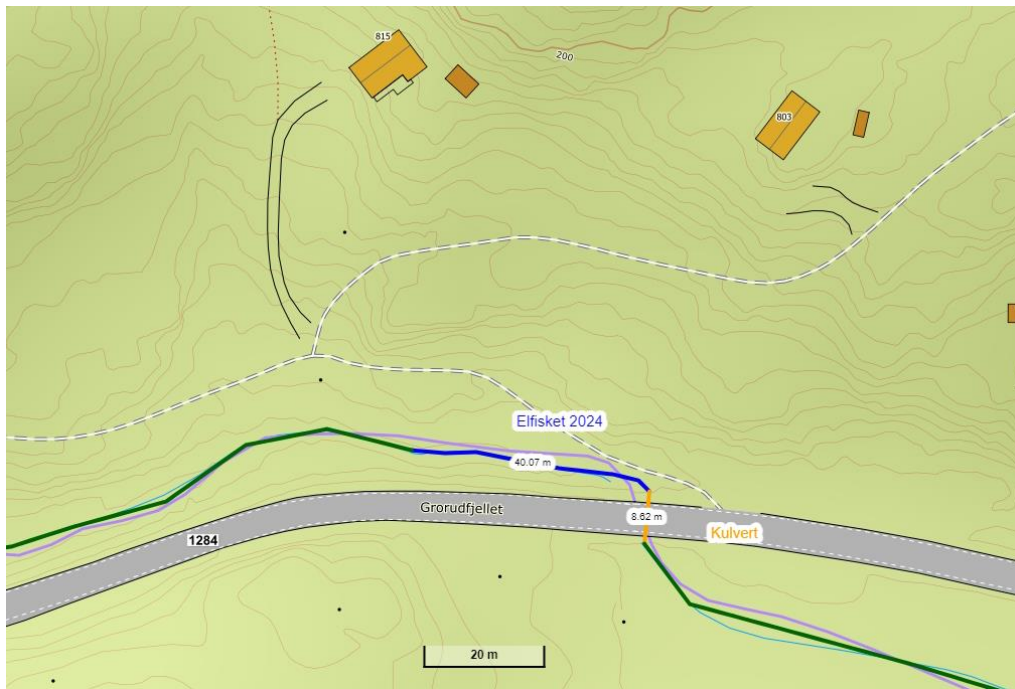
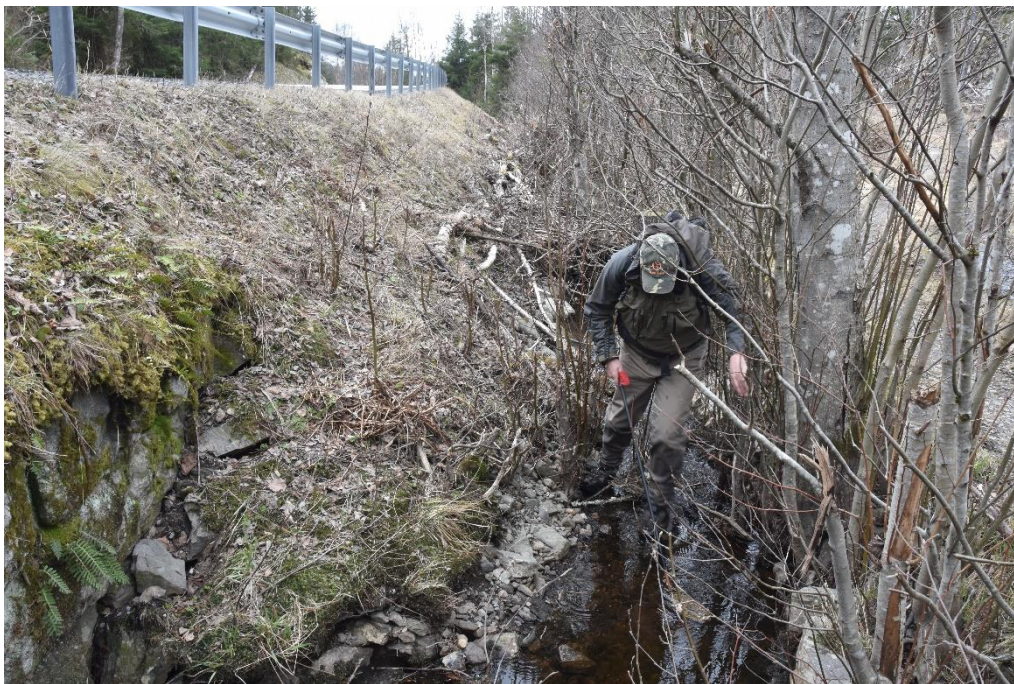
På befaringstidspunktet var bekken cirka 0,75 meter bred og opptil 50 cm dyp der det ble vadet. Det var lav vannstand, men ganske humusfarget vann. pH ble målt til 6,3.

Vi elfisket en strekning på cirka 40 meter opp til kulverten under Grorudfjellet. Vi fanget **5 ørekyte**.

Figur 8 Mellom veien og tett, men smal, kantvegetasjon.
